PREFEITURA DO MUNICÍPIO DE SÃO BERNARDO DO CAMPO
SECRETARIA DE SERVIÇO URBANOS
DEPARTAMENTO DE PARQUES E JARDINS – SU.302

Nº. Documento: SB.060804/2023-35

Local do evento: Rua Julio Barasal Salgado, 477 - B. Botujuru

Laudo Técnico:

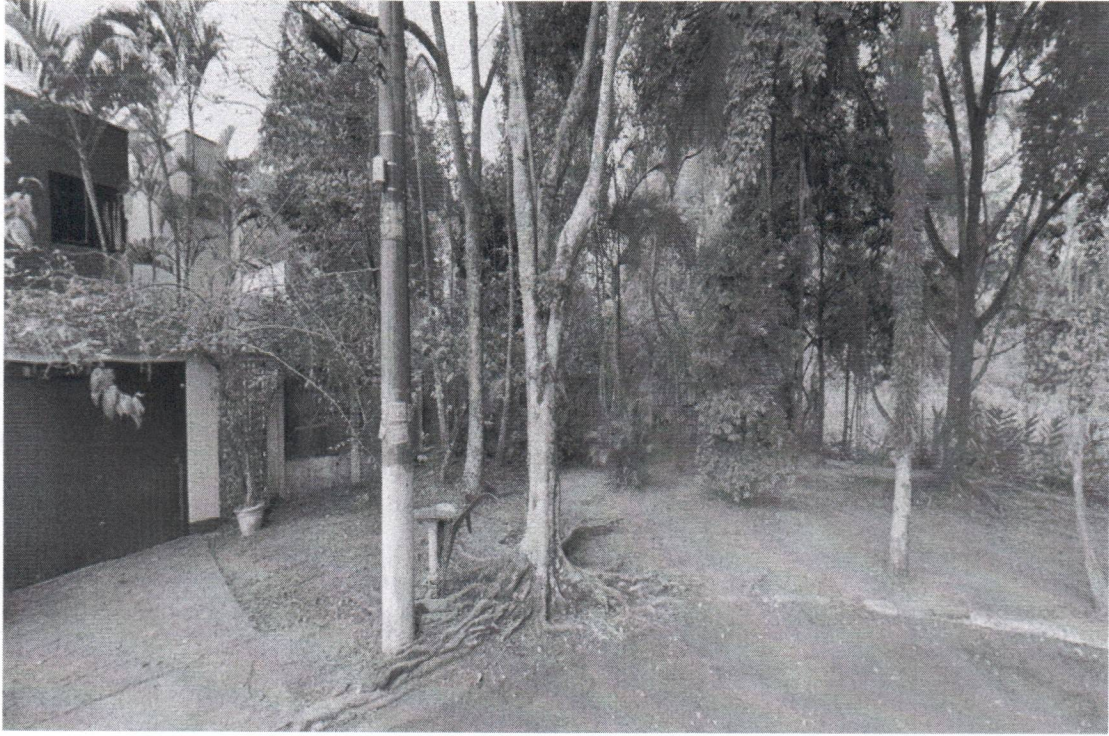
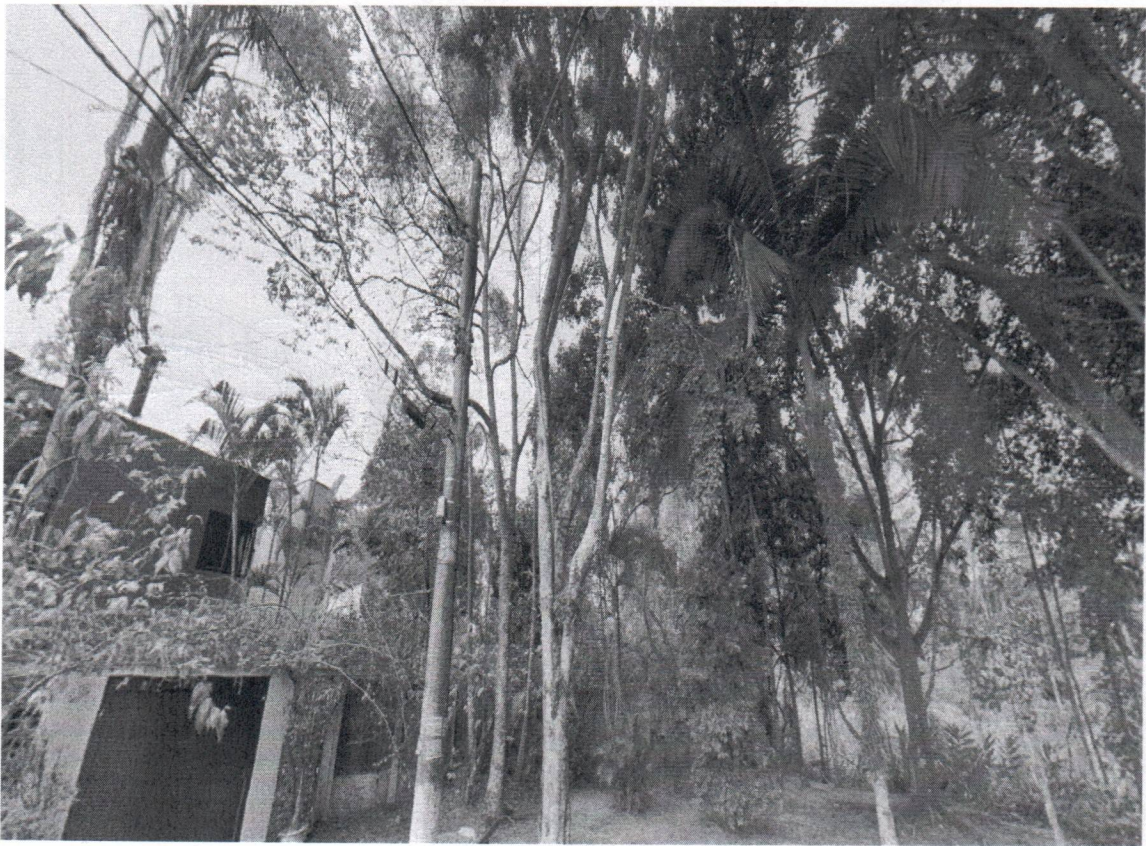
Rua Julio Barasal Salgado, 313 - Bairro Botujuru

Em vistoria ao local informamos tratar-se de 01 árvore da espécie fícus (Ficus benjamina), medindo 8,00 metros de altura DAP 0,40 metros, estado fitossanitário regular, porém encontra-se com as raízes expostas danificando passeio público em grandes proporções, prejudicando acesso e circulação de pedestres. Portanto somos favoráveis a remoção.

Autorizamos a remoção
