PREFEITURA DO MUNICÍPIO DE SÃO BERNARDO DO CAMPO
SECRETARIA DE SERVIÇO URBANOS
DEPARTAMENTO DE PARQUES E JARDINS – SU.302

Nº. Documento: SB. 061084/2023-23

Local do evento: Rua Barretos, 10 - B. Baeta Neves

Laudo Técnico:

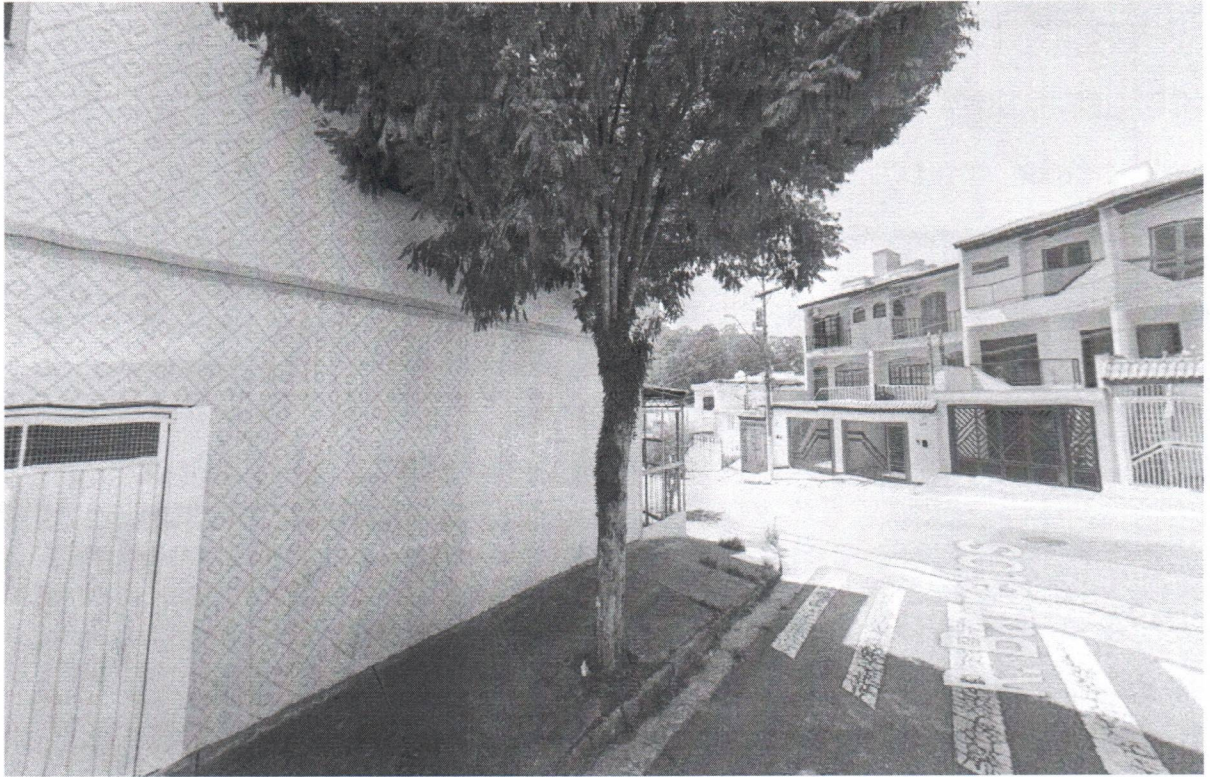
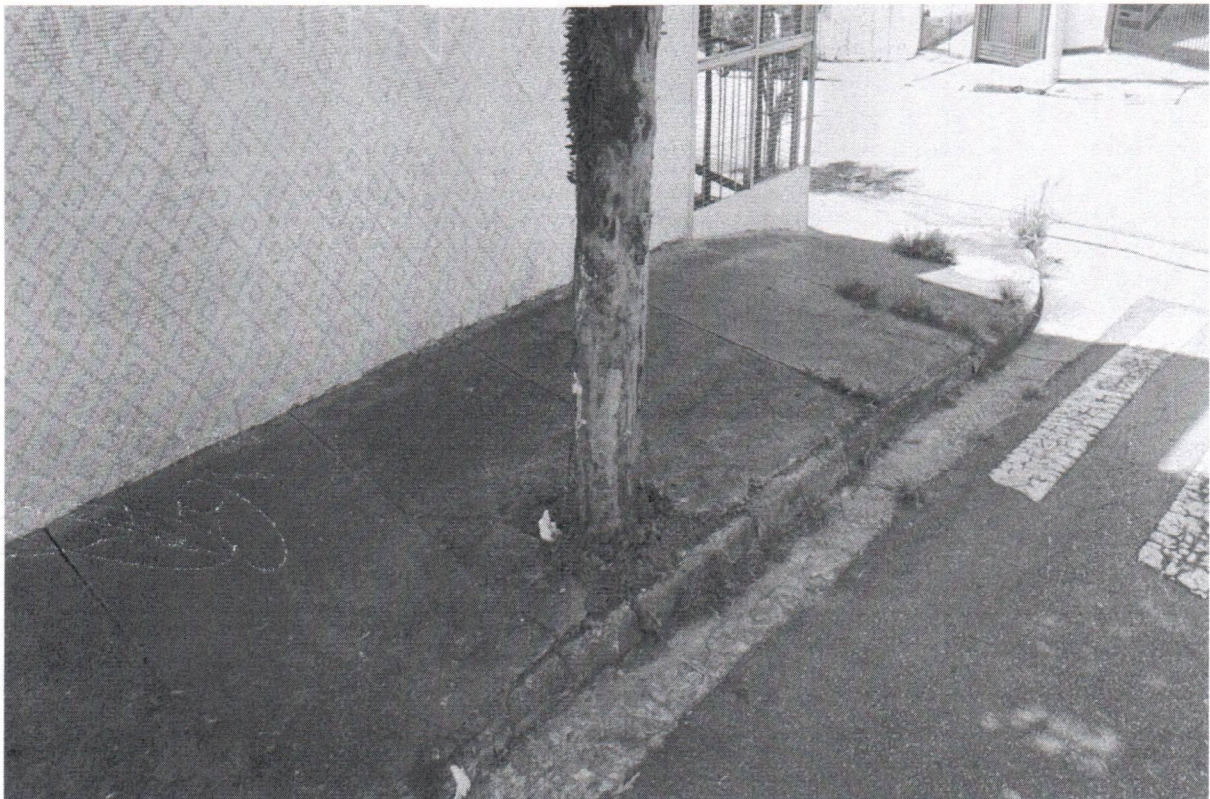
Rua Barretos , 10 - Bairro Baeta Neves

Em vistoria ao local informamos tratar-se de 01 árvore da espécie Sibipiruna (**Caesalpinia peltophoroides**), medindo 8,00 metros de altura, DAP 0,45 metros, estado fitossanitário regular, porém suas raízes estão danificando passeio público em grandes proporções, prejudicando acesso e circulação de pedestres. Informamos ainda que devido ao grande porte seus galhos vem causando transtornos para o imóvel.

(x) Grau Grave: () Com grandes lesões (x) Raízes danificando passeio em G.P.

Autorizamos a substituição
