MUNICÍPIO DE SÃO BERNARDO DO CAMPO

Departamento de Parques e Jardins – SU-3

Vistoria técnica 01/08/2025

Documento: SB. 061701/2025-03

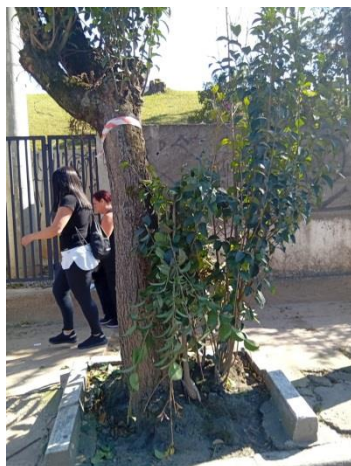
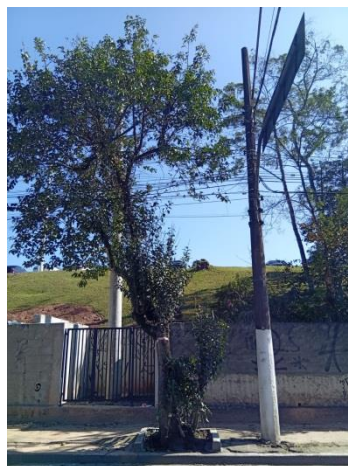
RELATÓRIO FOTOGRÁFICO

Em vistoria ao local informamos tratar-se de 01 árvore da espécie, Alfeneiro do japonês (Legustrum lucidum) medindo 09 m x Dap 0,40 m, estado fitossanitário comprometido, com lesões no tronco, raízes expostas danificando o passeio público. Portanto somos favoráveis a remoção da espécie.

() Grau Grave EM (x) Danificando passeio () Risco de queda

Rede elétrica: (x) Sim () Não - Passeio ► () < que 1,60 m (x) > que 1,60 m

Autorizado: Substituição
