Vistoria técnica 29/08/2024

Documento: SB 062194/2024-63

Local do evento: Rua Regente Lima e Silva, 106 - **Bairro Ferrazópolis**

Laudo Técnico:

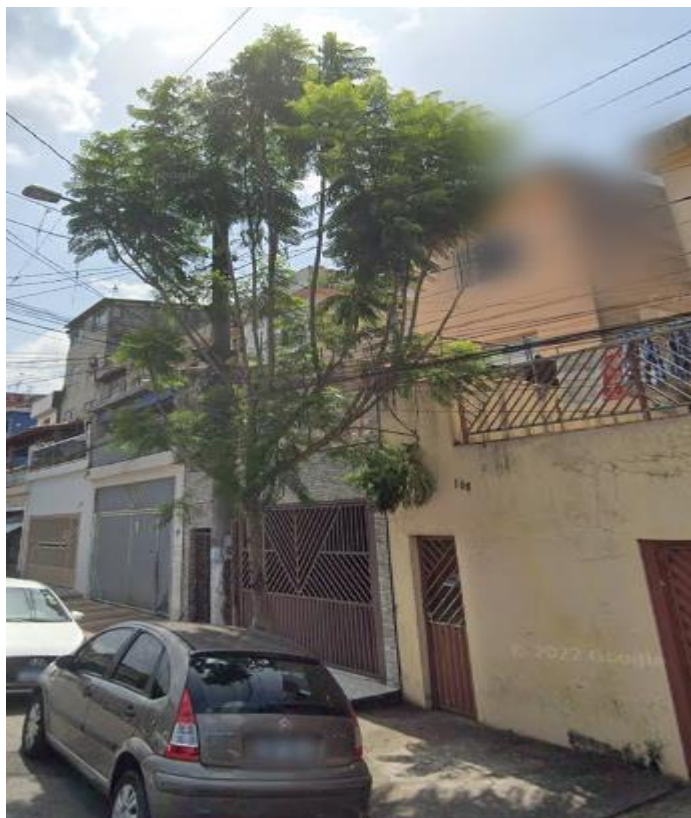
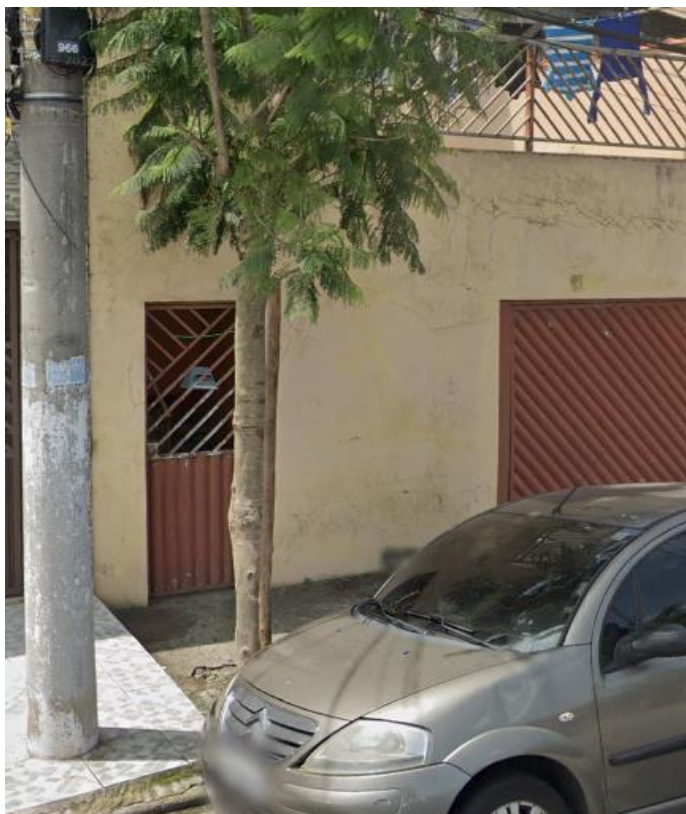
RELATÓRIO FOTOGRÁFICO

Em vistoria ao local informamos tratar-se de 01 árvores da espécie jacarandá (Jacaranda Mimosifolia) medindo 9,0m, X DAP 0,30m, estado fitossanitário regular, porém encontra-se com as raízes danificando passeio público em grandes proporções e galhos interferindo na fiação elétrica. Portanto somos favoráveis à substituição dos espécimes.

(X) Grau Grave EM (X) Danificando passeio

Rede elétrica : (X) Sim () Não - Passeio ► () < que 1,60 m (X) > que 1,60 m

Autorizado: substituição
