MUNICÍPIO DE SÃO BERNARDO DO CAMPO

Departamento de Parques e Jardins – SU-3

Vistoria técnica 10/07/2025

Documento: SB.063157/2025-19

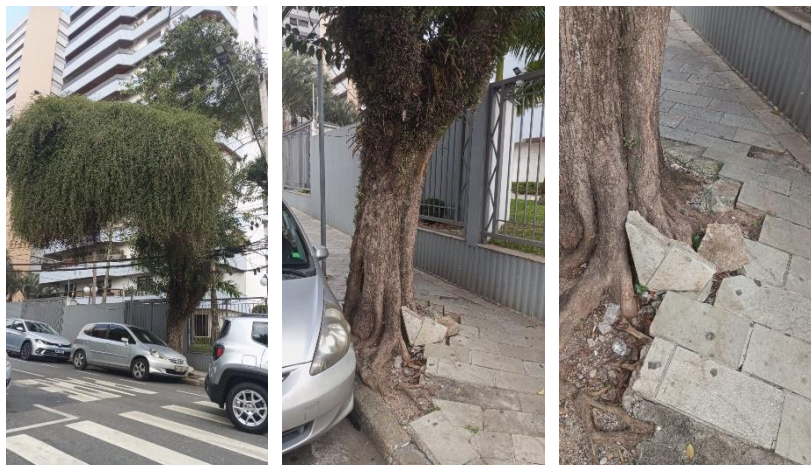
RELATÓRIO FOTOGRÁFICO

Em vistoria ao local informamos tratar-se de 01 espécie Alfeneiro do Japão (*Ligustrum vulgare*) medindo 09,0m X DAP 0,60cm estado fitossanitário comprometido, com raízes danificando o passeio. Portanto somos favoráveis a Remoção dos espécimes.

(x) Grau Grave (x) Danificando passeio () Risco de queda (x) podre

Autorizado: Remoção
