## MUNICÍPIO DE SÃO BERNARDO DO CAMPO

Departamento de Parques e Jardins – SU-3

Vistoria técnica 10/07/2025

**Documento:** SB.063288/2025-85

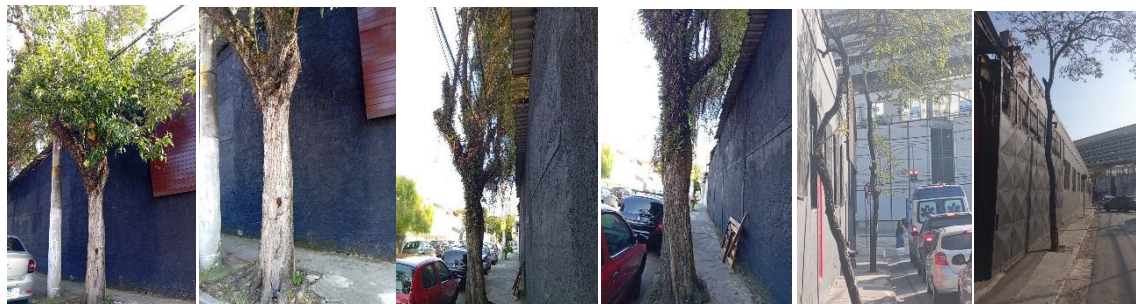
### **RELATÓRIO FOTOGRÁFICO**

Em vistoria ao local informamos tratar-se de 05 espécie sendo 02 Alfeneiro do Japão (*Ligustrum vulgare*) medindo 7,0m X DAP 0,45cm e 03 Ipê Amarelo (*Handroanthus albus*) medindo 7,0m X DAP 0,15m estado fitossanitário comprometido, com raízes danificando o passeio. Portanto somos favoráveis a Remoção dos espécimes.

( ) Grau Grave (x) Danificando passeio ( ) Risco de queda (x) podre  
(x) LM 4661 –art. 60 -1998. ( ) Boca de Bueiro (x) Poste de energia  
Rede elétrica: (x) Sim ( ) Não - Passeio ► (x) < que 1,60 m ( ) > que 1,60 m  
Interferência Mobiliário Urbano: ( ) Sim (x) Não

**Autorizado: Remoção**
