PREFEITURA DO MUNICÍPIO DE SÃO BERNARDO DO CAMPO
SECRETARIA DE SERVIÇO URBANOS
DEPARTAMENTO DE PARQUES E JARDINS – SU.302

Nº. Documento: SB-063691/2022-39

Local do evento: Rua Guadalajara, 510 - Bairro Assunção

Laudo Técnico:

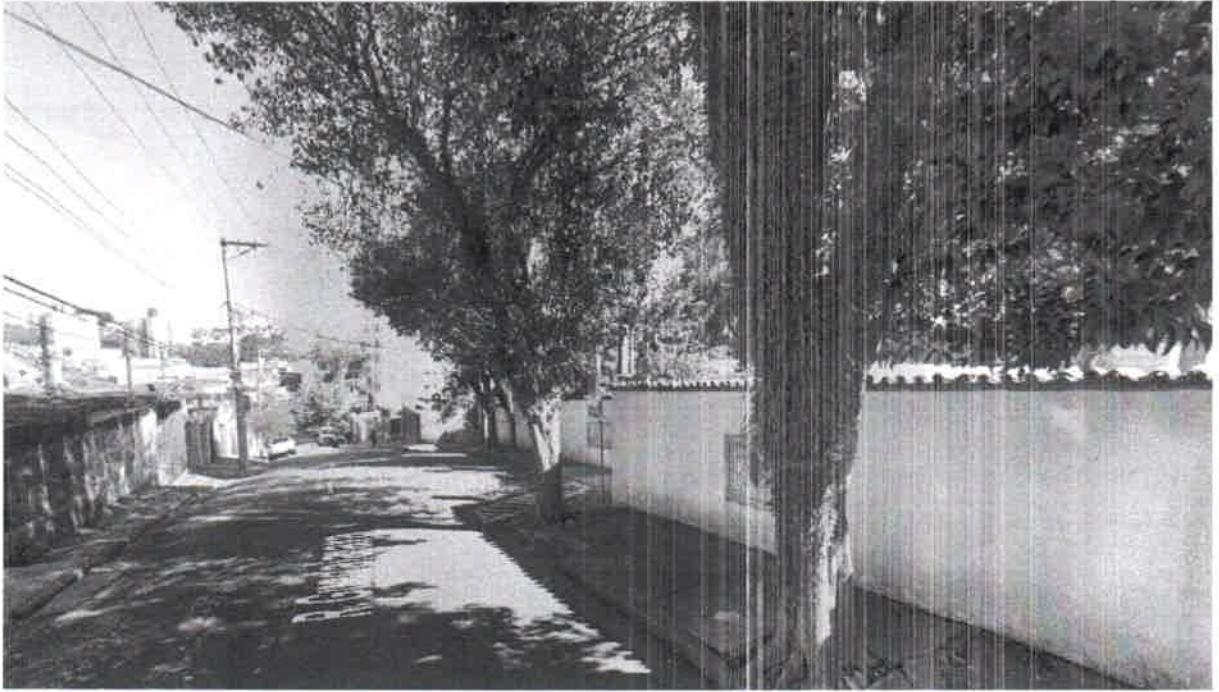
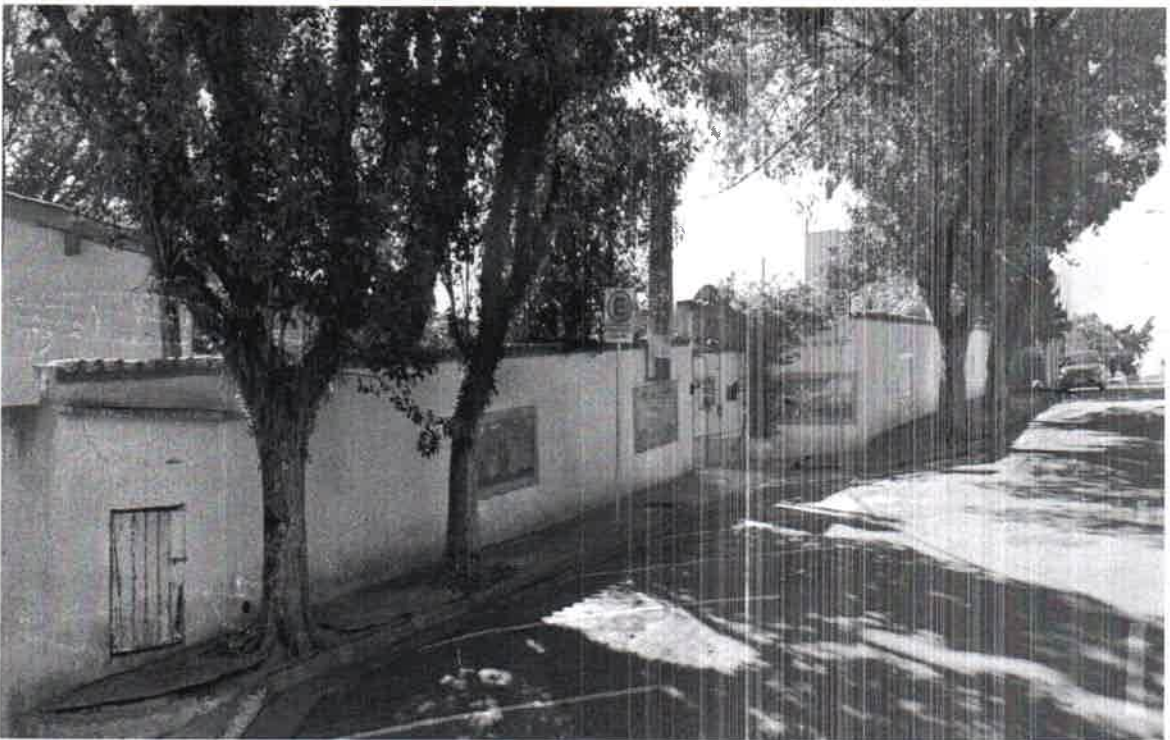
Rua Guadalajara, 510 - Bairro Assunção

Em vistoria ao local informamos tratar-se de 04 árvores da espécie alfeneiro do japão (*Ligustrum lucidum*), medindo 8,00 metros de altura DAP 0,45 metros cada, estado fitossanitário regular, porém suas raízes estão danificando passeio publico e adentrando a unidade em grandes proporções prejudicando acesso e circulação de pedestres. Portanto somos favoráveis a substituição.

- Grau Grave EM Percidas Risco de queda Entrada de garagem
 Outros:
 Grau Grave: Com grandes lesões Raízes danificando passeio em G.P.
 Outros: lei 6370/2014
 Grau Médio: Mediana lesões aparentes Raízes danificando passeio M.P Conforme Lei 6370/14
 Outros:
 Grau leve: Pequenas Lesões aparentes Raízes danificando passeio P.P. Conforme Lei 6370/14
 Outros:

Autorizamos a substituição
