## MUNICÍPIO DE SÃO BERNARDO DO CAMPO

Departamento de Parques e Jardins – SU-3

Vistoria técnica 04/07/2025

Local do evento: Avenida Helvétia, 421 -Bairro Taboão

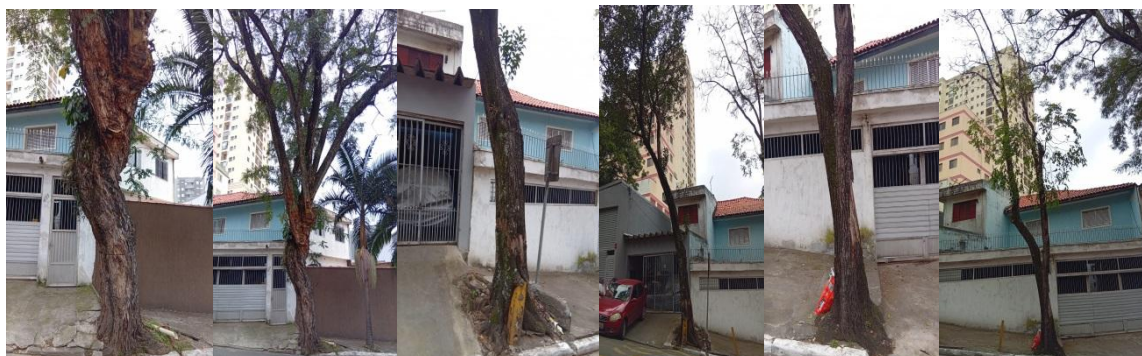
### RELATÓRIO FOTOGRÁFICO

Em vistoria ao local informamos tratar-se de 03 árvores de espécies diferentes, sendo 01 Tipuana (tipuana) medindo 15 m X Dap 0,90 m, 01 Alfeneiro do Japão (Legustrum lucidum) medindo 10 m x Dap 0,60 m, 01 Uva japonesa (Hovenia dulcis) medindo 07 m x Dap 0,60 m estado fitossanitário comprometido, com lesões no tronco, raízes expostas danificando o passeio público. Portanto somos favoráveis a substituição da espécie

( ) Grau Grave EM ( x ) Danificando passeio ( ) Risco de queda

Autorizado: Substituição
