PREFEITURA DO MUNICÍPIO DE SÃO BERNARDO DO CAMPO  
SECRETARIA DE SERVIÇO URBANOS  
DEPARTAMENTO DE PARQUES E JARDINS – SU.302

Nº. Documento: SB.064972/2023-86

Local do evento: Rua Ribeirão Pires, 143 - Bairro Nova Petropolis

**Laudo Técnico:**

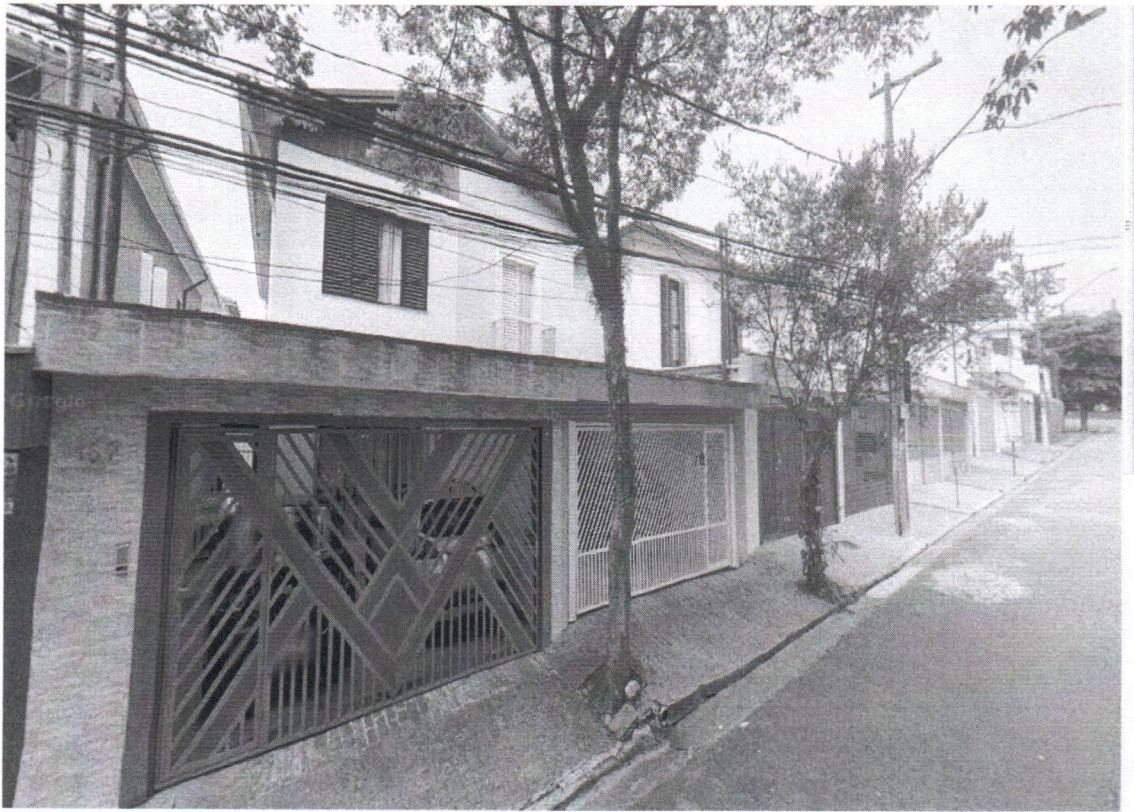
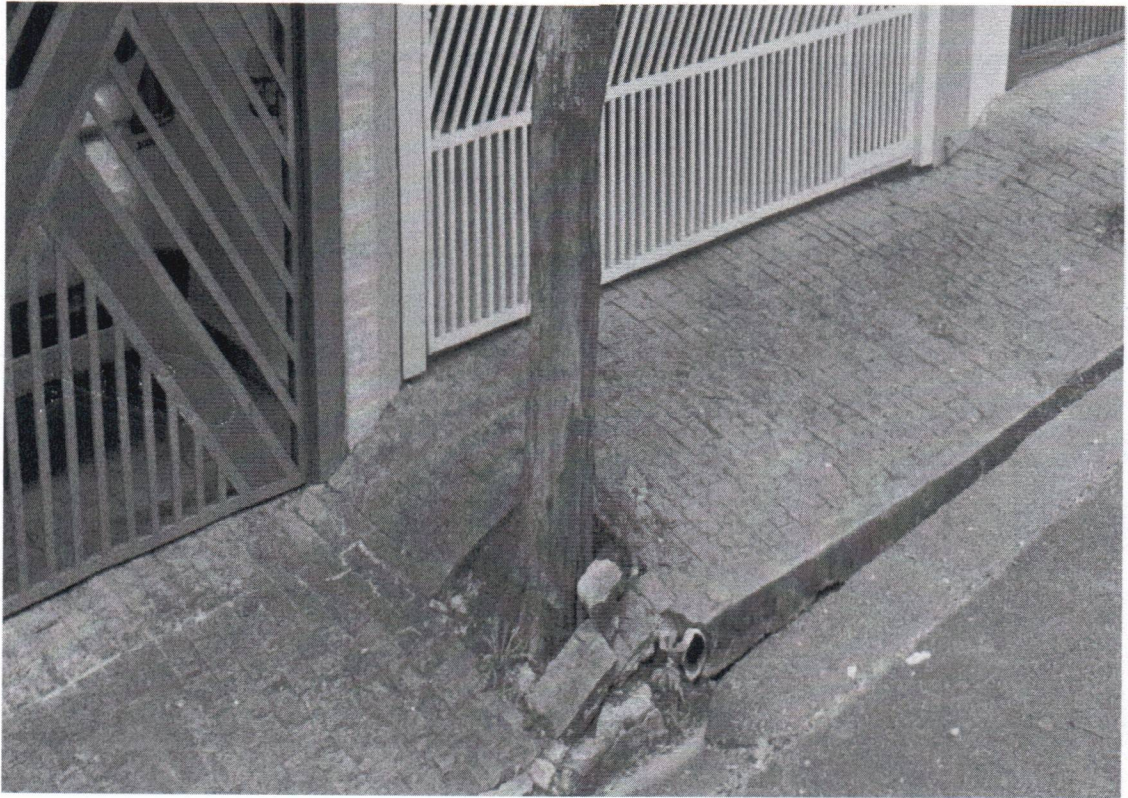
Em vistoria ao local informamos tratar-se de 01 arvore da espécie Sibipiruna (Caesalpinia peltophoroides) medindo 8,00 metros de altura DAP 0,40 metros, estado fitossanitário regular porém com lesões aparente e suas raízes estão danificando passeio publico em grandes proporções prejudicando acesso e circulação de pedestres.

( x ) Grau Grave: ( ) Com grandes lesões ( x ) Raízes danificando passeio em G.P.

( x ) Outros: lei 4661/1998 artigo 60

Lado Fiação: ( x ) Sim ( ) Não Largura passeio: ( x ) Menor que 1,60mts. ( ) Maior que 1,60mts.

Autorizamos a remoção
