Vistoria técnica 09/10/2024

Documento: SB.065073/2024-51

Local do evento: Rua Primavera, 26 - **Bairro Botujuru**

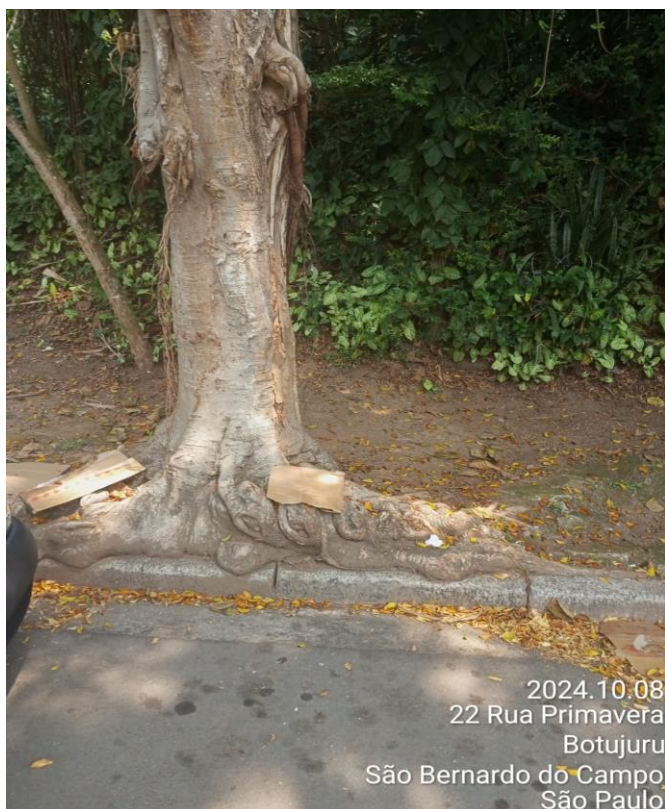
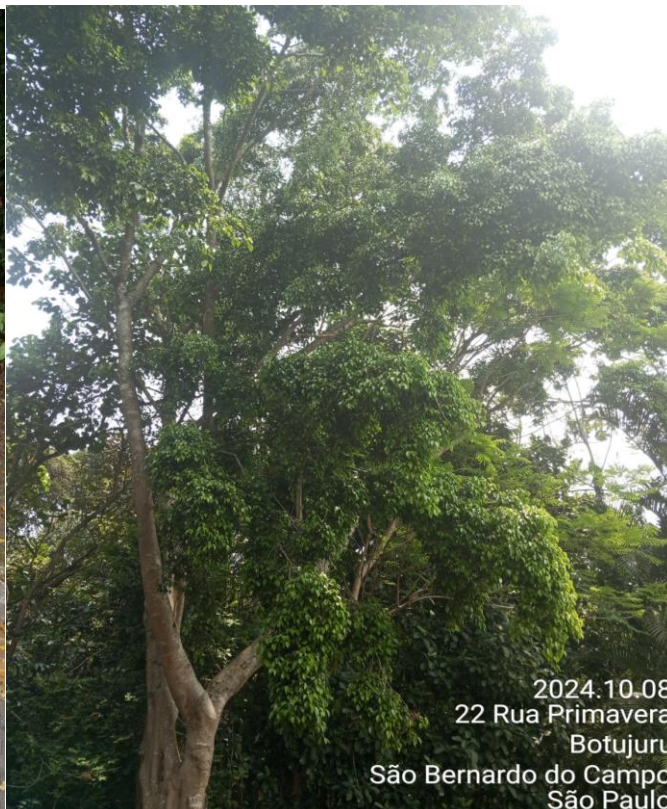
RELATÓRIO FOTOGRÁFICO

Em vistoria ao local informamos tratar-se de 02 árvores da espécie Ficus (Ficus benjamina), medindo aproximadamente 13,0m X DAP 0,7m, estado fitossanitário regular, porém com raízes expostas danificando passeio público gravemente. Portanto somos favoráveis á remoção do espécime.

(X) Grau Grave EM (X) Danificando passeio

Rede elétrica : (X) Sim () Não - Passeio ► (X) < que 1,60 m () > que 1,60 m

Autorizado: remoção
