PREFEITURA DO MUNICÍPIO DE SÃO BERNARDO DO CAMPO
SECRETARIA DE SERVIÇO URBANOS
DEPARTAMENTO DE PARQUES E JARDINS – SU.302

Nº. Documento: SB-065356/2022-71

Local do evento: Rua Mario Missirolli, 1134 - B. Demarchi

Laudo Técnico:

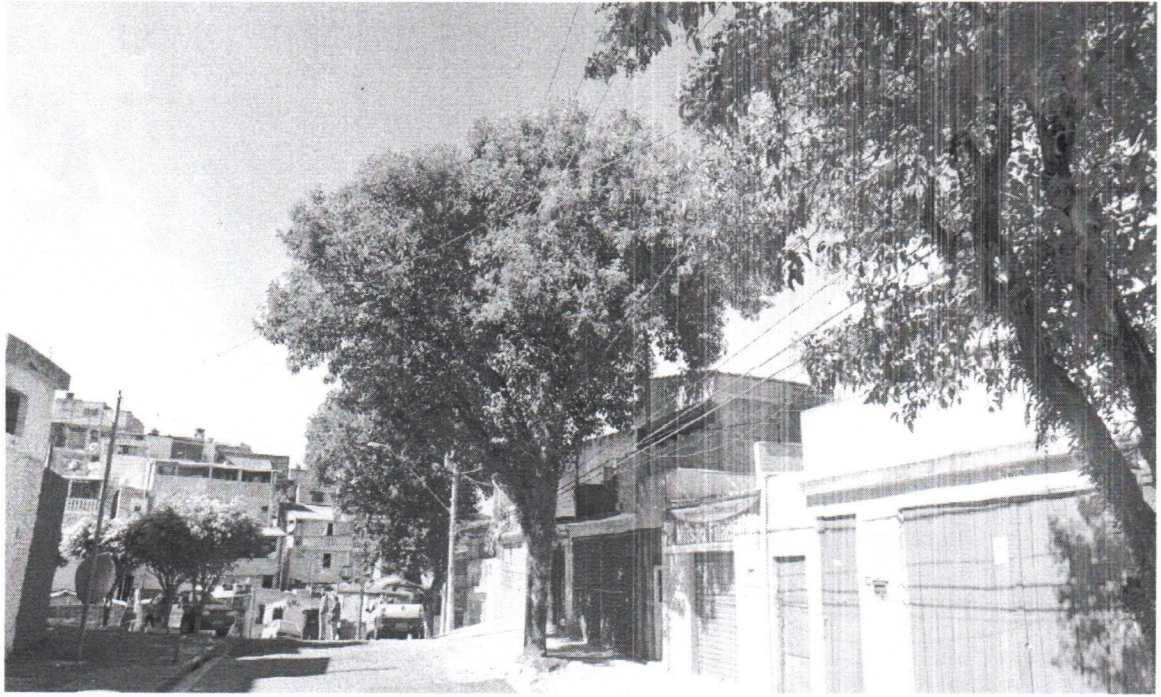
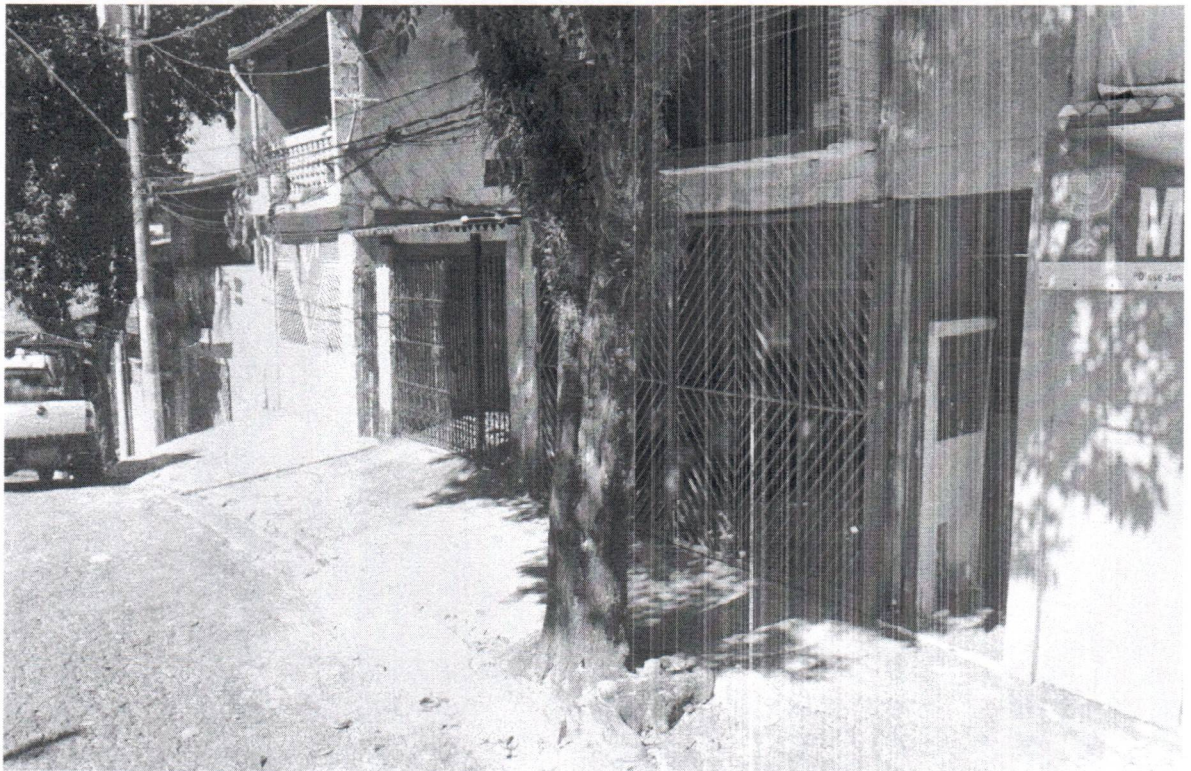
Em vistoria ao local informamos tratar-se de 01 árvore da espécie alfeneiro do japão (*Ligustrum lucidum*), medindo 8,00 metros de altura DAP 0,45 metros, estado fitossanitário regular, porém encontra-se com lesões aparente no tronco e raízes danificando passeio publico em grandes proporções prejudicando acesso e circulação de pedestres.

- () Grau Grave EM () Percidas () Risco de queda () Entrada de garagem
() Outros:
(x) Grau Grave: (x) Com grandes lesões (x) Raízes danificando passeio em G.P.
(x) Outros: lei 6370/2014
() Grau Médio: () Mediana lesões aparentes () Raízes danificando passeio M.P Conforme Lei 6370/14
() Outros:
() Grau leve: () Pequenas Lesões aparentes () Raízes danificando passeio P.P. Conforme Lei 6370/14
() Outros:

Autorizamos a substituição
