PREFEITURA DO MUNICÍPIO DE SÃO BERNARDO DO CAMPO
SECRETARIA DE SERVIÇO URBANOS
DEPARTAMENTO DE PARQUES E JARDINS – SU.302

Nº. Documento: SB.065560/2023-66

Local do evento: Rua Serra do Mar, 336 - Bairro Cooperativa

Laudo Técnico:

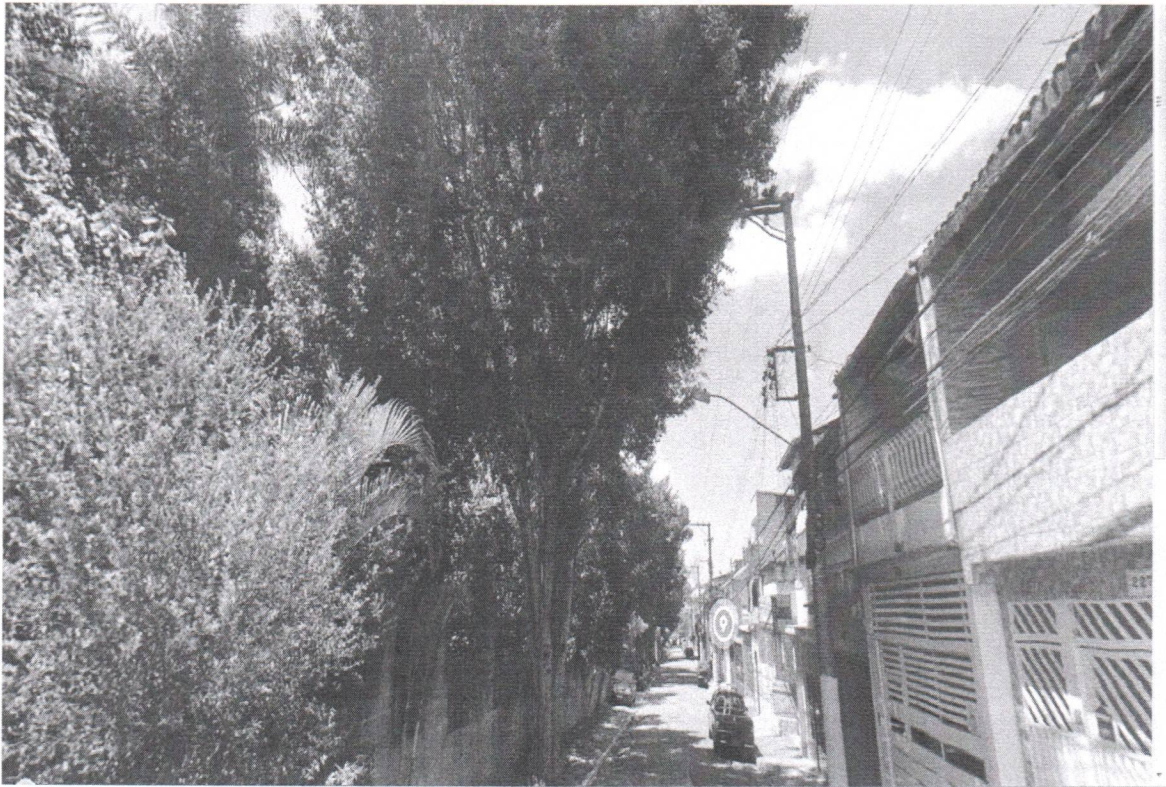
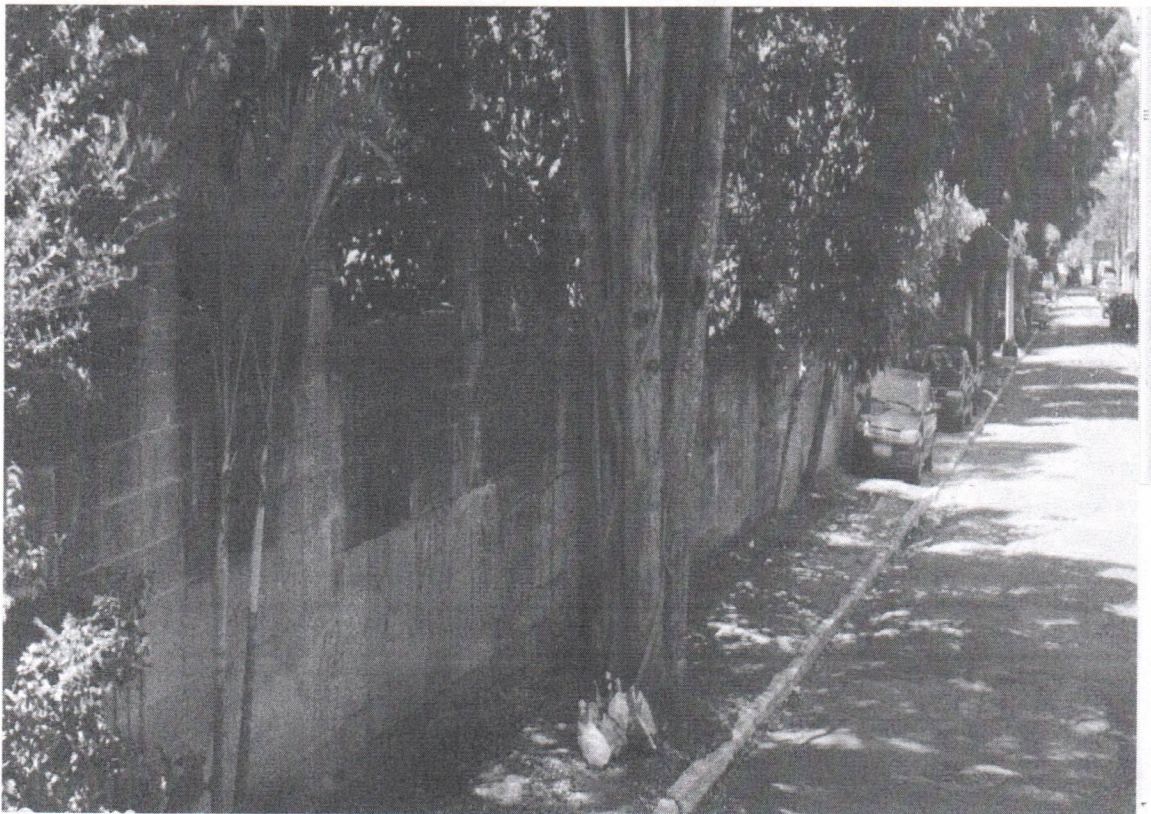
Rua Serra do Mar, 220 - Lado oposto - Bairro Cooperativa

Em vistoria ao local informamos tratar-se de 01 árvore da espécie Ficus (Ficus benjamina), medindo 10,00 metros de altura DAP 0,50 metros, estado fitossanitário comprometido lesões aparente no tronco. Informamos ainda que suas raízes estão danificando passeio público em grandes proporções prejudicando acesso e circulação de pedestres. Portanto somos favoráveis a substituição.

(x) Grau Grave: (x) Com grandes lesões (x) Raízes danificando passeio em G.P.

Autorizamos a substituição
