MUNICÍPIO DE SÃO BERNARDO DO CAMPO

Departamento de Parques e Jardins – SU-3

Vistoria técnica

Documento: SB 067369/2025-45

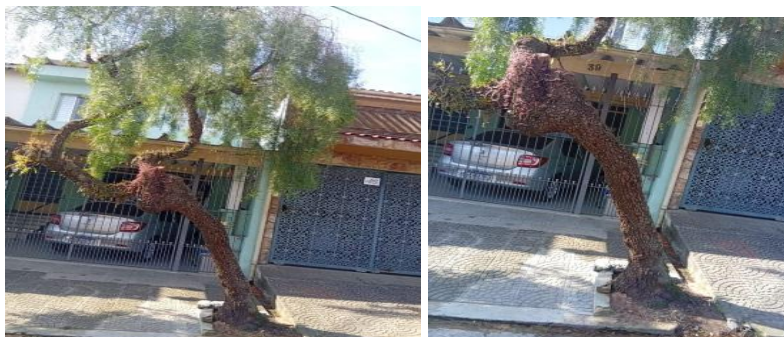
RELATÓRIO FOTOGRÁFICO

Em vistoria ao local informamos tratar-se de 01 árvore da espécie Aroeira salsa(shinosmolle)medindo 5 m x Dap 0,20 m estado fitossanitário comprometido, com lesões no tronco e raízes expostas danificando, o passeio público e a abertura do portão. Portanto somos favoráveis a substituição da espécie.

() Grau Grave EM (x) Danificando passeio (x) Risco de queda

Autorizado: Substituição
