MUNICÍPIO DE SÃO BERNARDO DO CAMPO

Departamento de Parques e Jardins – SU-3

Vistoria técnica 18/07/2025

Local do evento: Rua José Lobo, 156- Bairro - Jd Maria Adelaide

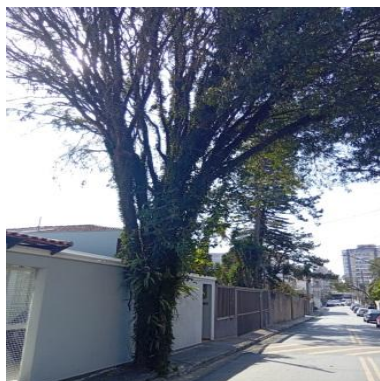
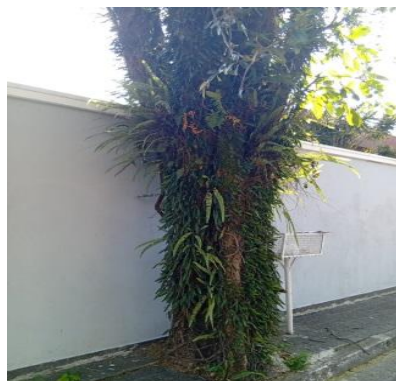
RELATÓRIO FOTOGRÁFICO

Em vistoria ao local informamos tratar-se de 01 árvore da espécie Tamarindo (Tamarindo indica), medindo 10 m x Dap 0,80 m estado fitossanitário comprometido, com lesões no tronco, raízes expostas danificando o passeio público. Portanto somos favoráveis a substituição da espécie.

() Grau Grave EM (x) Danificando passeio () Risco de queda

Rede elétrica: (x) Sim () Não - Passeio ► () < que 1,60 m (x) > que 1,60 m

Autorizado: Substituição
