## MUNICÍPIO DE SÃO BERNARDO DO CAMPO

Departamento de Parques e Jardins – SU-3

Vistoria técnica 18/07/2025

Local do evento: Rua Álvaro Alvin, 1243- Bairro - Paulicéia

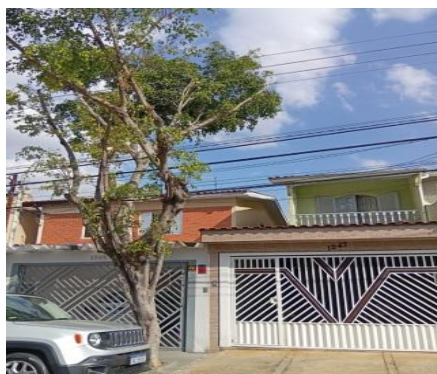
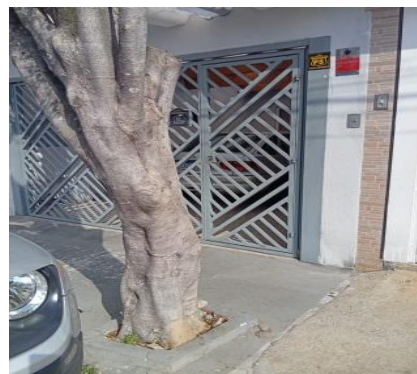
### RELATÓRIO FOTOGRÁFICO

Em vistoria ao local informamos tratar-se de 01 árvore da espécie, Ficus (benjamina) medindo 3 m x Dap 0,20 m estado fitossanitário comprometido, com lesões no tronco, raízes expostas danificando o passeio público. Portanto somos favoráveis a substituição das espécie.

( ) Grau Grave EM (x) Danificando passeio ( ) Risco de queda

Autorizado: Substituição
