Vistoria técnica 06/09/2024

Documento: SB.069587/2024-60

Local do evento: Avenida Humberto Alencar Castelo Branco, 3748 - **Bairro Alves Dias**

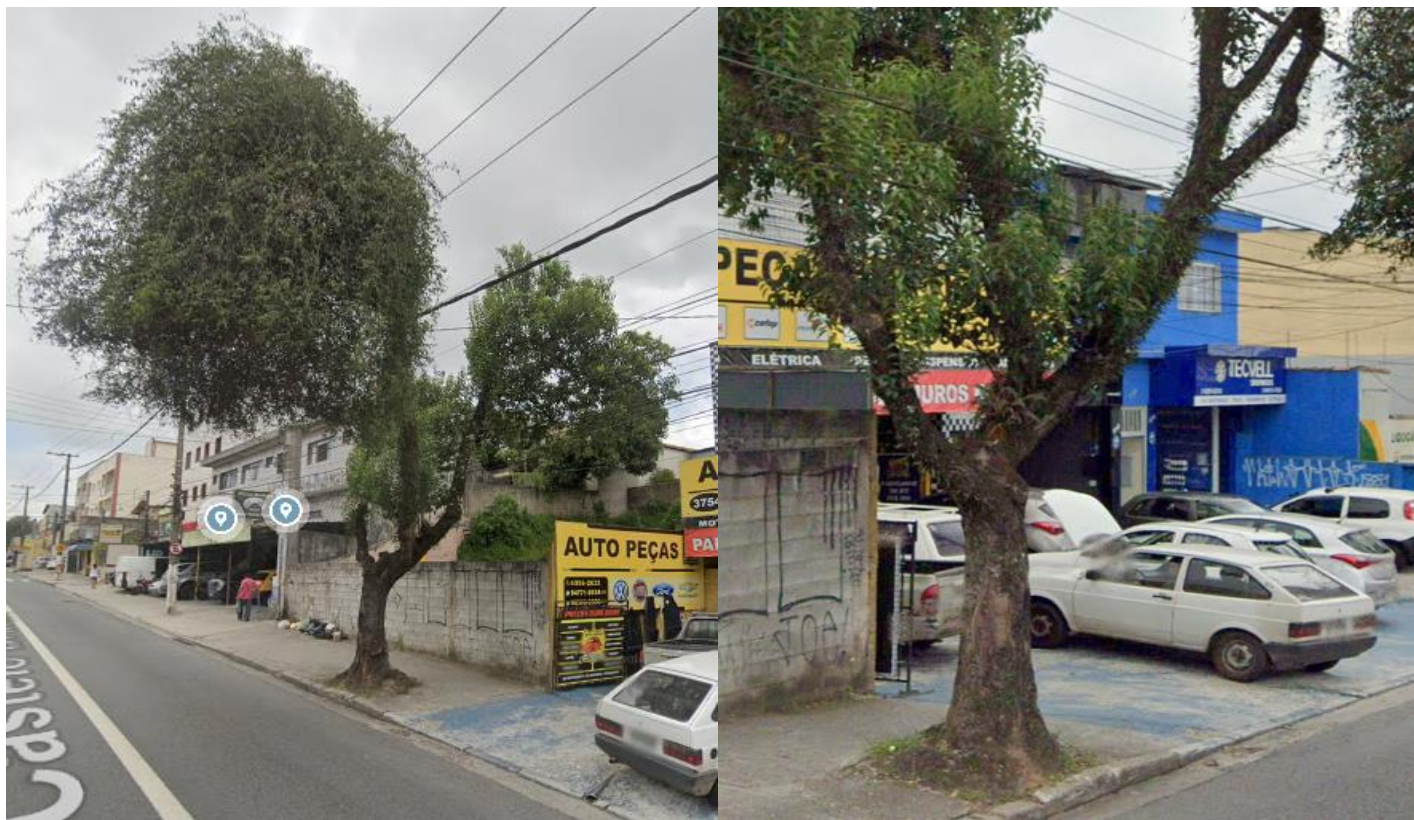
RELATÓRIO FOTOGRÁFICO

Em vistoria ao local informamos tratar-se de 01 árvore da espécie *alfeneiro do Japão* (*Ligustrum Japonicum*) medindo 10,0m X DAP 0,40m, estado fitossanitário comprometido por agentes entomológicos, com as raízes danificando passeio público em grandes proporções e apresentando inclinação acentuada. Portanto somos favoráveis à substituição dos espécimes.

(X) Grau Grave EM (X) Danificando passeio

Rede elétrica : () Sim (X) Não - Passeio ► () < que 1,60 m (X) > que 1,60 m

Autorizado: Substituição
