PREFEITURA DO MUNICÍPIO DE SÃO BERNARDO DO CAMPO
SECRETARIA DE SERVIÇO URBANOS
DEPARTAMENTO DE PARQUES E JARDINS – SU.302

Nº. Documento: SB, 072214/2021-80

Local do evento: 27 de Agosto, 128 - 134 Lado oposto - B. Dos Casa

Laudo Técnico:

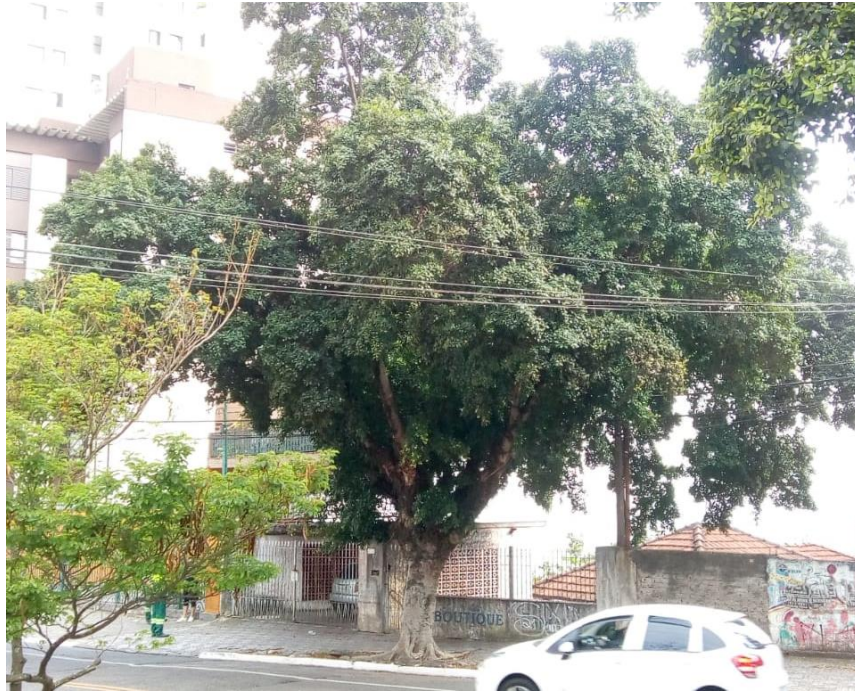
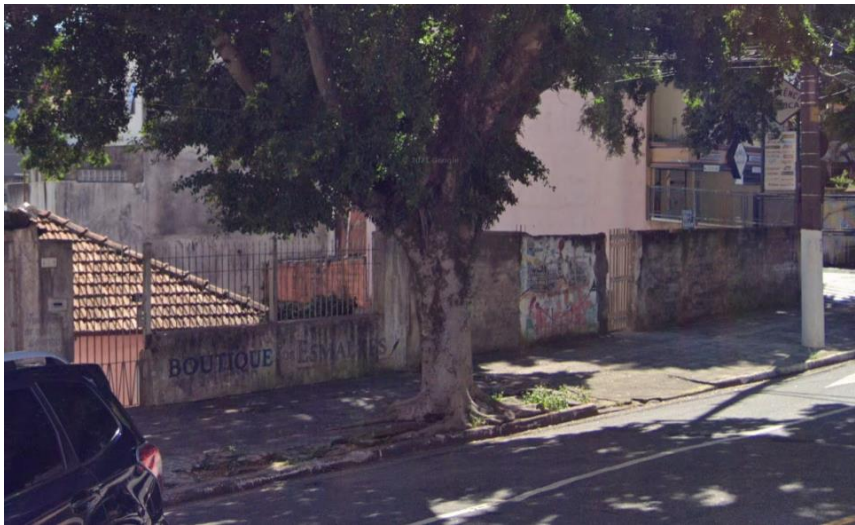
FOTOS 1 e 2: Av Getúlio Vargas, 459 – Baeta Neves

Em vistoria ao local informamos tratar-se de 04 árvores da espécie fícus (Fícus benjamina), medindo 8,00m de altura, DAP 0,50m, estado fitossanitário regular, porém encontra-se com lesões aparentes e raízes danificando encanamentos, asfalto e passeio público em grandes proporções, prejudicando acesso e circulação de pedestres. Portanto somos favoráveis a substituição de acordo com a Lei Municipal 6370/2014. Obs: árvores localizadas no ajardinamento da praça.

(x) Grau Grave: () Com grandes lesões (x) Raízes danificando passeio em G.P.

() Grau Médio: (x) Mediana lesões aparentes () Raízes danificando passeio M.P Conforme Lei 6370/14

Autorizamos a substituição
