Laudo Técnico:

Documento: SB.072423 /2021-99

Local do evento: Av. Winston Churchill, 297 - 303 – Bairro Rudge Ramos

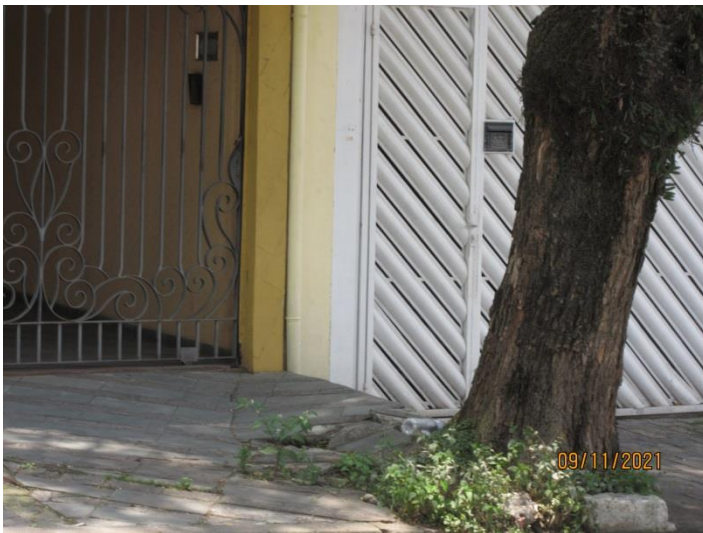
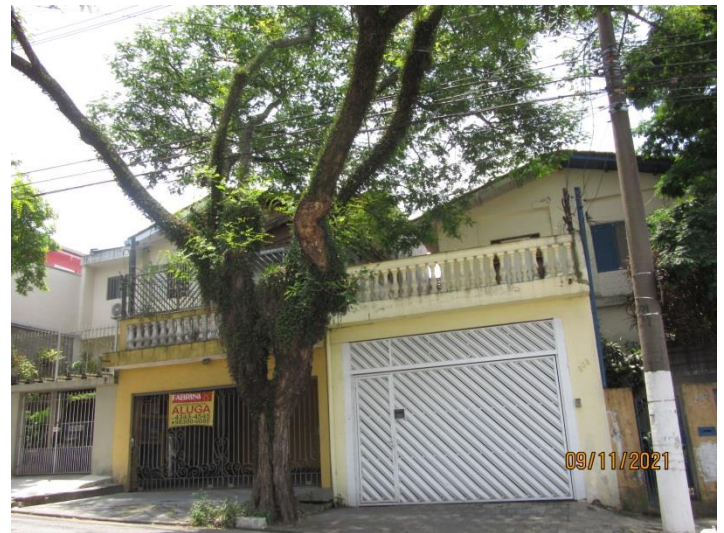
Relatório Fotográfico

Em vistoria ao local informamos tratar-se de uma árvore da espécie tipuana (**tipuana Tipu**), medindo 8,50 m, X CAP 0,80m, estado fitossanitário comprometido, porém com raízes danificando o portão dos imóveis e com galhos na rede primária. Portanto somos favoráveis a substituição do espécime.

Estado Fitossanitário:- (comprometido)

(x) Grau Grave EM ()

Rede elétrica:- (x) Sim () Não <> Passeio ► () < 1,60 m. (x) > 1,60 m.

Autorizo: Substituição
