## MUNICÍPIO DE SÃO BERNARDO DO CAMPO

Departamento de Parques e Jardins – SU-3

Vistoria técnica 05/08/2025

Local do evento: Avenida Dino Gabriel, 81 Bairro – Nova Petrópolis

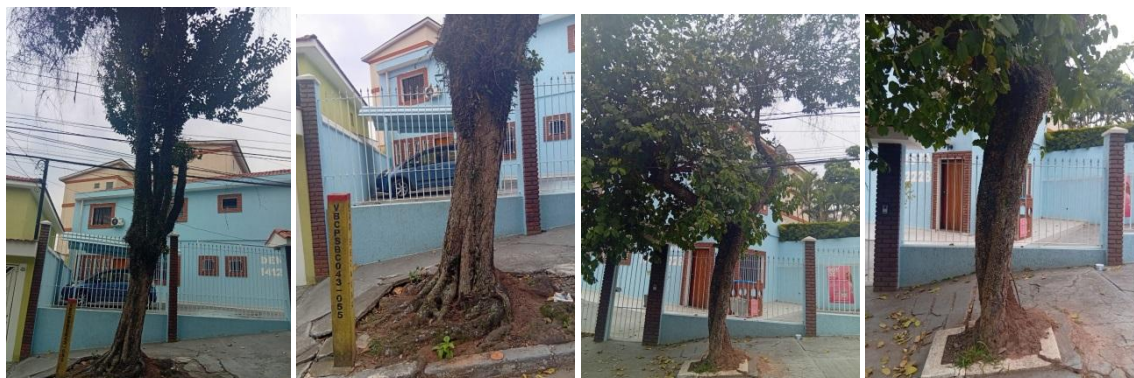
### RELATÓRIO FOTOGRÁFICO

Em vistoria ao local informamos tratar-se de 02 árvores de espécies diferentes, 01 Alfeneiro do Japão (*Legustrum lucidum*) medindo 9 m x Dap 0,70m, e uma 01 Pata de Vaca (medindo 07 m x Dap 0,35m) estado fitossanitário comprometido, com lesões no tronco, raízes expostas danificando o passeio público. Portanto somos favoráveis a **substituição de uma e remoção da outra**.

( ) Grau Grave EM ( x ) Danificando passeio ( ) Risco de queda

Rede elétrica : ( x ) Sim ( ) Não - Passeio ► ( ) < que 1,60 m ( x ) > que 1,60 m

Autorizado: Substituição
