Data da Vistoria :- 20/06/2022

Local do evento:- Av. Sen. Vergueiro, 3110 com Rua Aguapés – **Banco Bradesco** -Bairro Rudge Ramos.

Laudo Técnico:

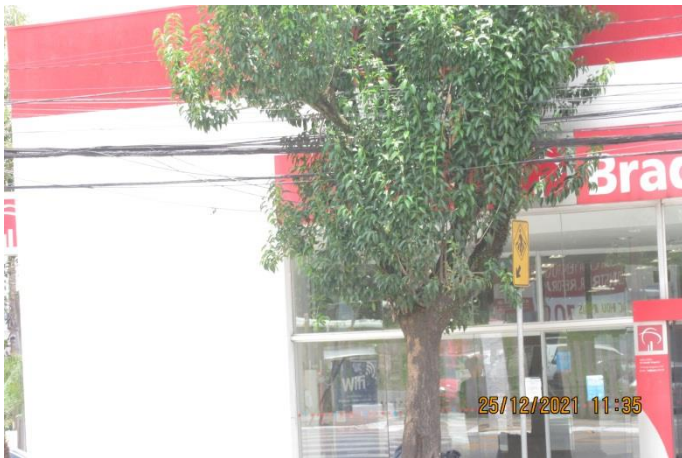
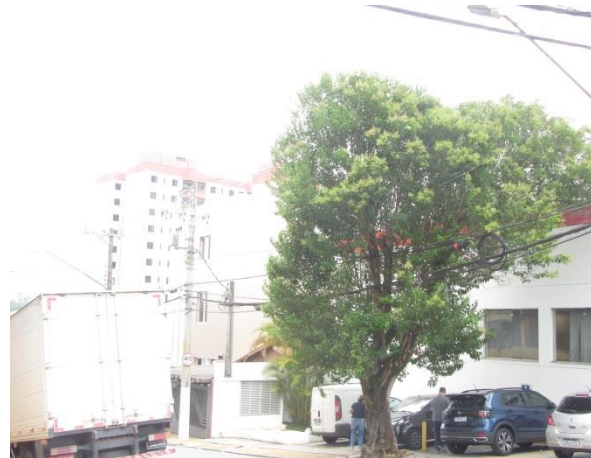
Relatório Fotográfico

Em vistoria ao local informamos tratar-se de 02 árvores da espécie alfeneiro do japão (**Ligustrum Japonicum**) medindo 8,50 m de alt. X CAP 0,95 m, estado fitossanitário comprometido, porém com a base do tronco podre e raízes danificando o passeio, alto grau de inclinação e interferindo na acessibilidade dos usuários. Portanto somos favoráveis a **substituição** dos espécimes conforme **lei municipal 4661 /1998 art.60.**

Estado Fitossanitário:- (comprometido)

(x) Grau Grave EM. (x) Risco de queda

Autorizo:- Substituição
