## MUNICÍPIO DE SÃO BERNARDO DO CAMPO

Departamento de Parques e Jardins – SU-3

Vistoria técnica 05/08/2025

Local do evento: Rua Romanos,297 Bairro - Batistini

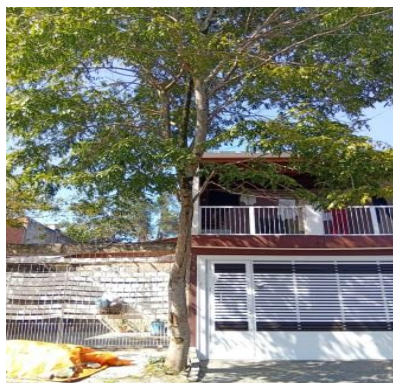
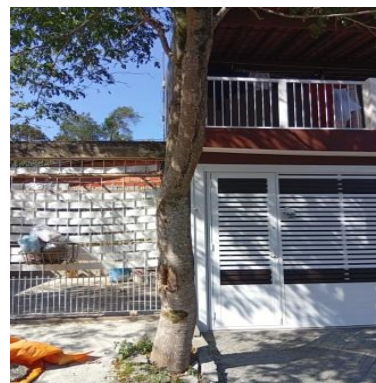
### RELATÓRIO FOTOGRÁFICO

Em vistoria ao local informamos tratar-se de 01 árvore da espécie, Castanheira da Austrália (Fabesae leguminosae) medindo 10 m x Dap 0,45m estado fitossanitário comprometido, com lesões no tronco, raízes expostas danificando o passeio público . Portanto somos favoráveis a substituição da espécie

( ) Grau Grave EM ( x ) Danificando passeio ( ) Risco de queda

Rede elétrica : (x) Sim ( ) Não - Passeio ► ( ) < que 1,60 m ( x ) > que 1,60 m

**Autorizado: Substituição**
