MUNICÍPIO DE SÃO BERNARDO DO CAMPO

Departamento de Parques e Jardins – SU-3

Vistoria técnica 06/08/2025

Local do evento: Rua Itamarati, 118-119-126-142- Bairro - Jardim Petroni

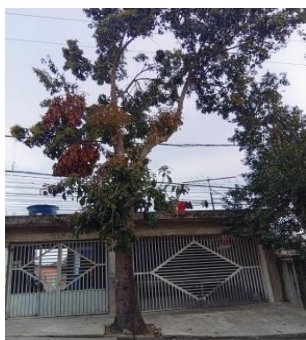
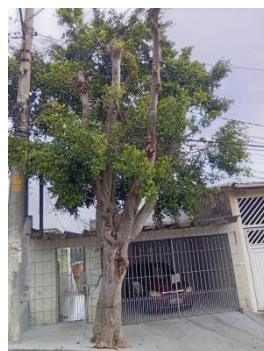
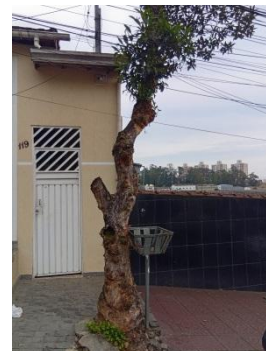
RELATÓRIO FOTOGRÁFICO

Em vistoria ao local informamos tratar-se de 04 árvores de espécies diferentes, 01 Abacateiro (*Persia americana*) medindo 10 m x Dap 0,60m, 01 Alfeneiro do japão (*Legustrum lucidum*) medindo 09 m x Dap 0,60m, 01 Ficus benjamina (*Moraceae*) medindo 09 m x Dap 0,50 m, 01 Quaresmeira (*Tibouchina granulosa*) medindo 06 m x Dap 0,40 m estado fitossanitário comprometido, com lesões no tronco, raízes expostas danificando o passeio público. Portanto somos favoráveis a substituição das espécies

() Grau Grave EM (x) Danificando passeio () Risco de queda

Autorizado: Substituição
