Vistoria técnica 05/11/2024

Documento: SB.075196/2024-94

Local do evento: Rua Príncipe Humberto, 627 – **Bairro Centro**

Laudo Técnico:

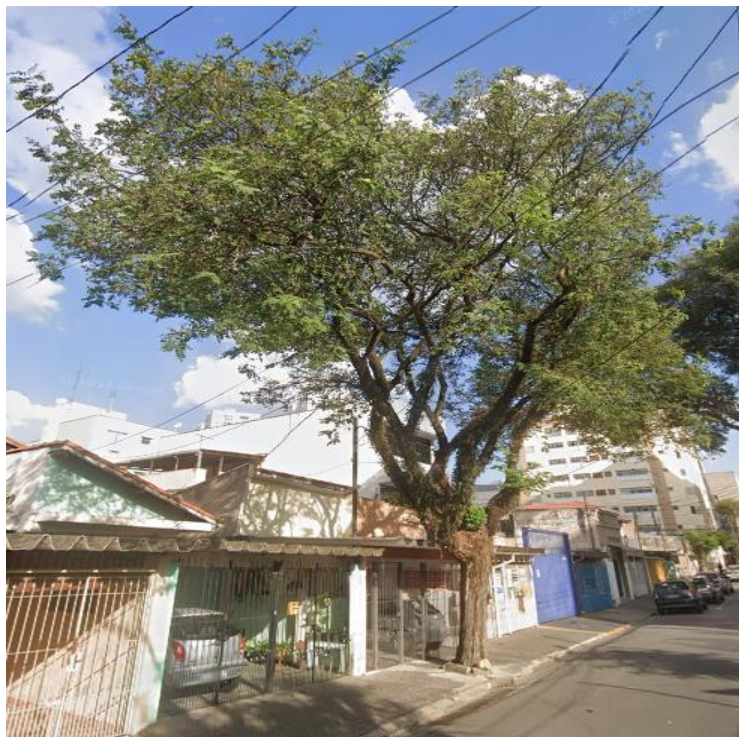
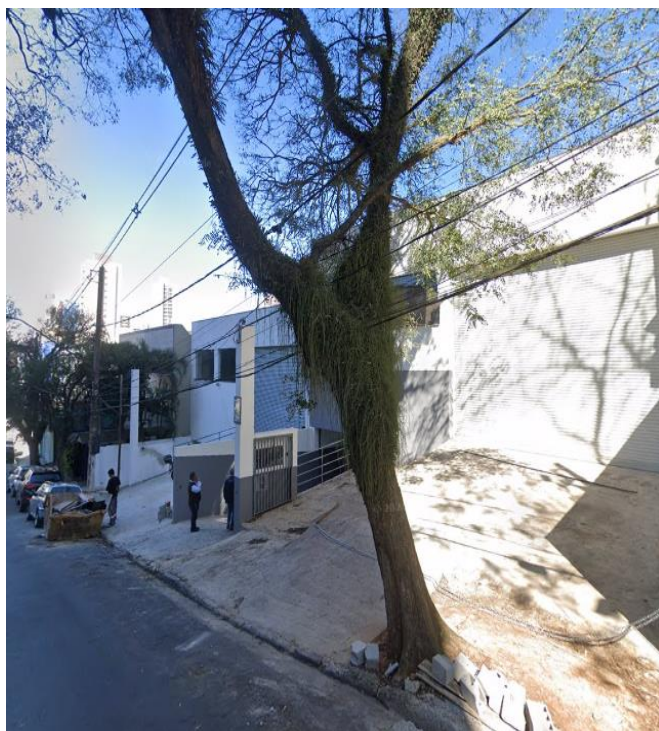
RELATÓRIO FOTOGRÁFICO

Em vistoria ao local informamos tratar-se de 01 árvore da espécie *Tipuana* (*Tipuana Tipu*) medindo 9,0m X DAP 0,6m, estado fitossanitário regular, impedindo a entrada e saída de veículos no local. Portanto somos favoráveis á remoção do espécime.

(X) Grau Grave EM (X) Danificando passeio

Rede elétrica : (X) Sim () Não - Passeio ► (X) < que 1,60 m () > que 1,60 m

Autorizado: Remoção
