Vistoria técnica 16/08/2024

Documento: SB.076001/2024-14

Local do evento: Rua Juana Martinez Pelegrin, 25 - **Bairro:** Anchieta

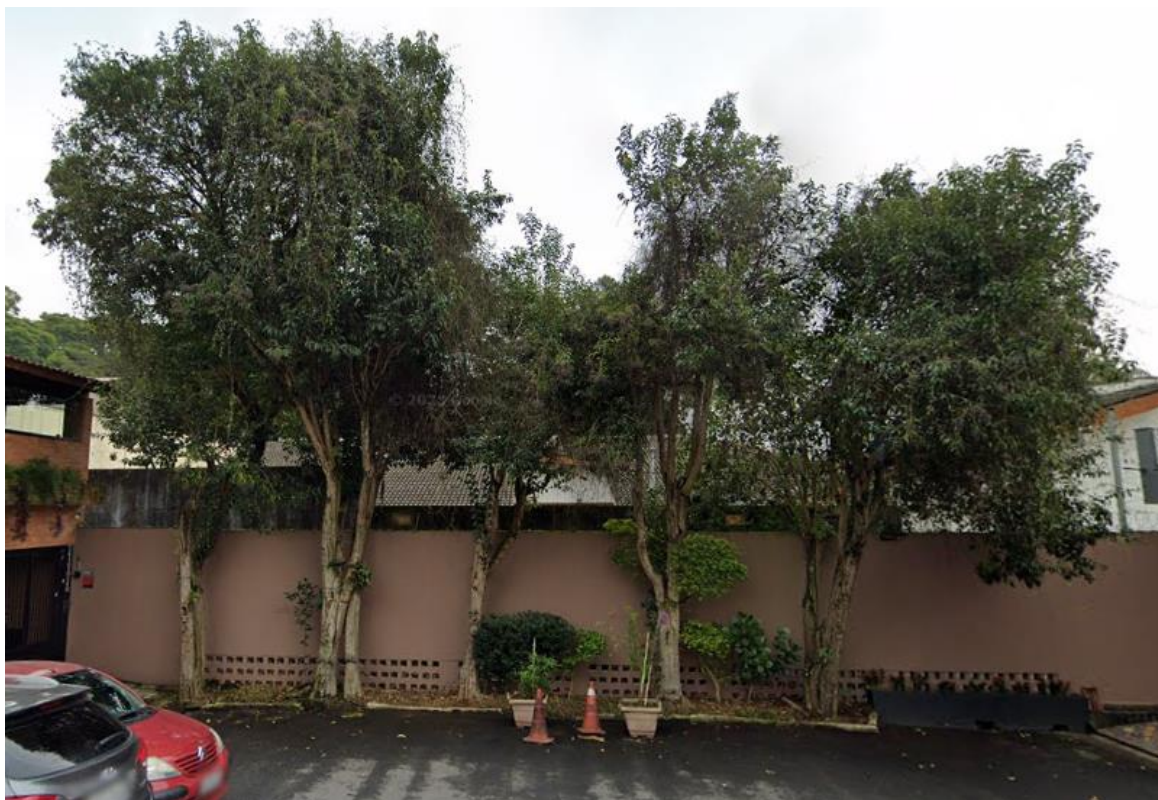
RELATÓRIO FOTOGRÁFICO

Em vistoria ao local informamos tratar-se de 05 árvores da espécie alfeneiro do japão (Ligustrum Japonicum), medindo 7,0 m, X DAP 0,30 m, estado fitossanitário comprometido, encontra-se com as raízes danificando passeio público em grandes proporções e sem espaço técnico para replantio. Portanto somos favoráveis á remoção dos espécimes.

(X) Grau Grave EM (X) Risco de queda

Autorizado: remoção
