## MUNICÍPIO DE SÃO BERNARDO DO CAMPO

Departamento de Parques e Jardins – SU-3

Vistoria técnica 07/08/2025

Local do evento: Rua Itú,562 - Bairro Baeta Neves

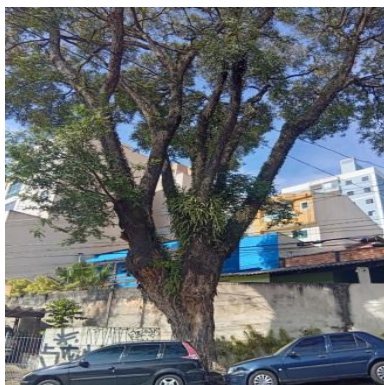
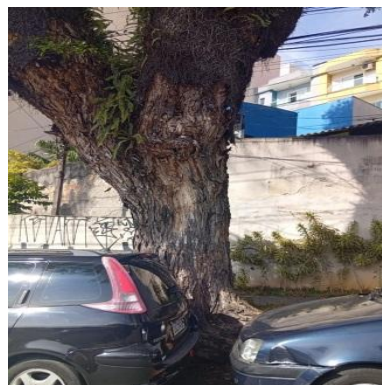
### RELATÓRIO FOTOGRÁFICO

Em vistoria ao local informamos tratar-se de 01 árvore da espécie Tipuana (*Tipuana tipu*) medindo 15 m x Dap 0,1m,estado fitossanitário comprometido, com lesões no tronco, raízes expostas danificando o muro do imóvel e o passeio público . Portanto somos favoráveis a substituição das espécies.

( ) Grau Grave EM ( x ) Danificando passeio ( ) Risco de queda

Rede elétrica : ( x ) Sim ( ) Não - Passeio ► ( ) < que 1,60 m ( x ) > que 1,60 m

Interferência Mobiliário Urbano: ( x ) Sim ( ) Não

**Autorizado: Substituição**
