MUNICÍPIO DE SÃO BERNARDO DO CAMPO

Departamento de Parques e Jardins – SU-3

Vistoria técnica 11/08/2025

Local do evento: Rua Delta, 75 Bairro - Assunção

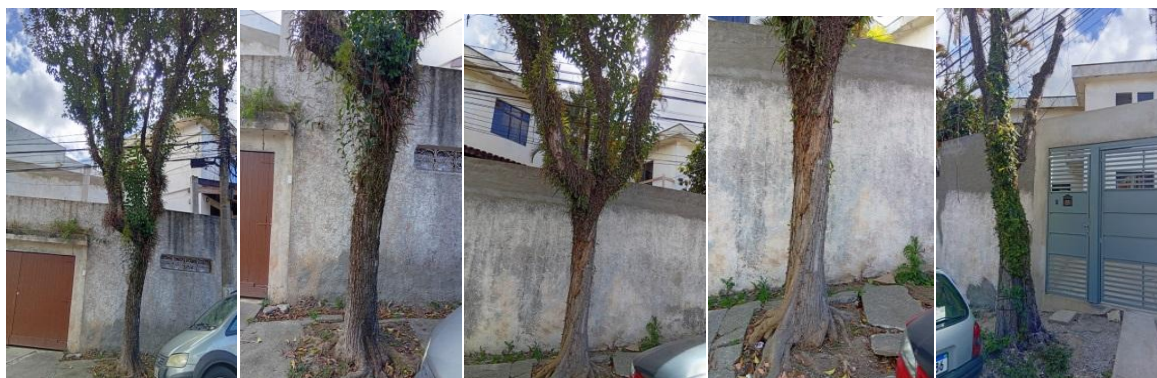
RELATÓRIO FOTOGRÁFICO

Em vistoria ao local informamos tratar-se de 03 árvores da mesma espécie Alfeneiro do Japão (*Legustrum lucidum*) medindo 08 m x Dap 0,40m 0,45m, com Dap diferentes estado fitossanitário comprometido, uma delas está sem vida orgânica com lesões no tronco, raízes expostas danificando o passeio público. Portanto somos favoráveis a substituição das espécies.

(x) Grau Grave EM (x) Danificando passeio () Risco de queda

Autorizado: Substituição
