## MUNICÍPIO DE SÃO BERNARDO DO CAMPO

Departamento de Parques e Jardins – SU-3

Vistoria técnica 15/08/2025

Local do evento: Rua Sete de Setembro,6 - Bairro Montanhão

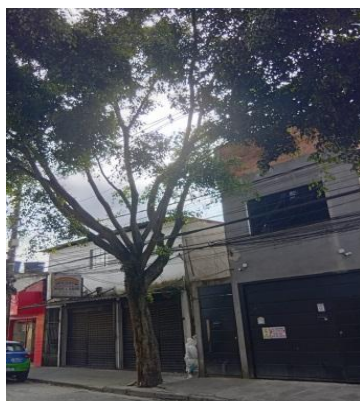
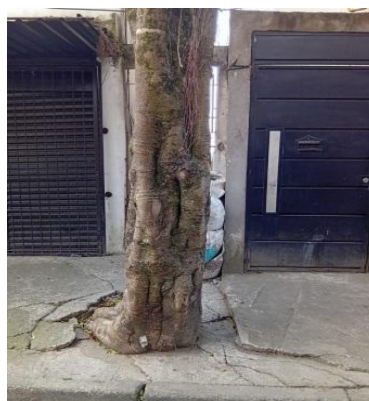
### RELATÓRIO FOTOGRÁFICO

Em vistoria ao local informamos tratar-se de 01 árvore da espécie Ficus (*Benjamina*) medindo 13 m x Dap 0,70m, os galhos da árvore estão bem próximo do primário, estado fitossanitário comprometido, com lesões no tronco, raízes expostas danificando o passeio público. Portanto somos favoráveis a substituição da espécie.

( ) Grau Grave EM (x) Danificando passeio ( ) Risco de queda

Rede elétrica : (x) Sim ( ) Não - Passeio ► ( ) < que 1,60 m (x) > que 1,60 m

Interferência Mobiliário Urbano: ( ) Sim – Enel (x) Sim ( ) Não

Autorizado: Substituição
