Vistoria técnica 03/10/2024

Documento: SB.078149/2024-55

Local do evento: Rua Dráusio, 610 - **Bairro Paulicéia**

Laudo Técnico:

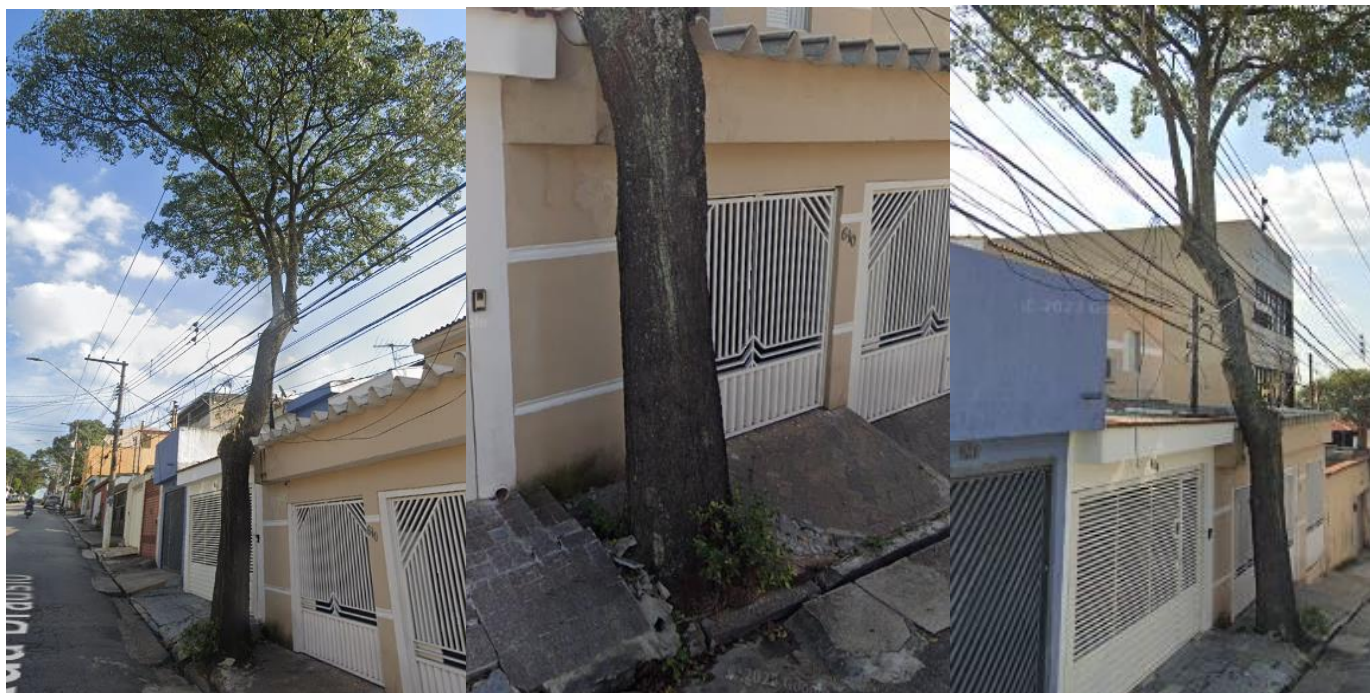
RELATÓRIO FOTOGRÁFICO

Em vistoria ao local informamos tratar-se de 01 árvore da espécie Ipê Rosa (*Handroanthus heptaphyllus*) medindo 11,0m X DAP 0,7m, estado fitossanitário regular, porém com suas raízes danificando o passeio público, alto grau de inclinação sobre a residência e próximo à fiação elétrica. Portanto somos favoráveis á remoção do espécime.

(X) Grau Grave EM (X) Danificando passeio

(X) Risco de Queda

Rede elétrica : (X) Sim () Não - Passeio ► (X) < que 1,60 m () > que 1,60 m

Autorizado: Remoção
