MUNICÍPIO DE SÃO BERNARDO DO CAMPO

Departamento de Parques e Jardins – SU-3

Vistoria técnica 18/08/2025

Documento: SB.078396/2025-47

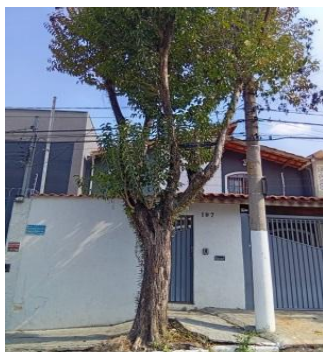
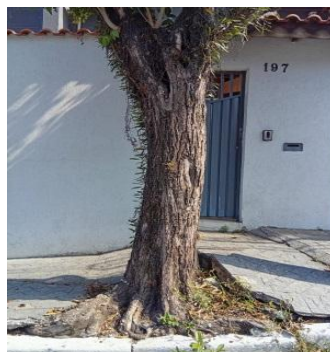
RELATÓRIO FOTOGRÁFICO

Em vistoria ao local informamos tratar-se de 01 árvore da espécie Alfeneiro do Japão (*Legustrum lucidum*) medindo 09 m x Dap 0,60m, estado fitossanitário comprometido, com lesões no tronco, raízes expostas danificando o passeio público. Portanto somos favoráveis a remoção da espécie

() Grau Grave EM (x) Danificando passeio () Risco de queda

Autorizado: Remoção
