Vistoria técnica 30/08/2024

Documento: SB 080064/2024-98

Local do evento: Rua Sidney Cabral Xavier, 13 - **Bairro:** Planalto

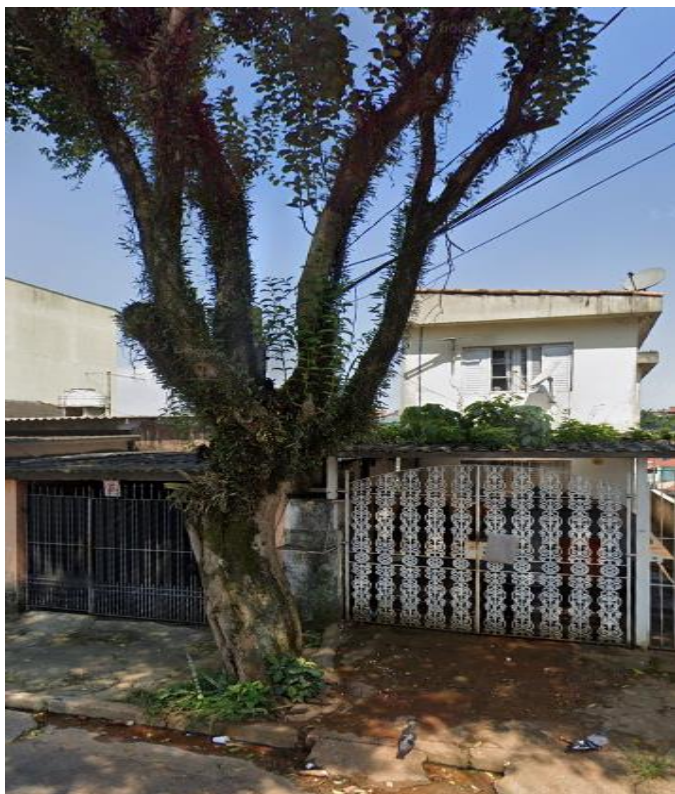
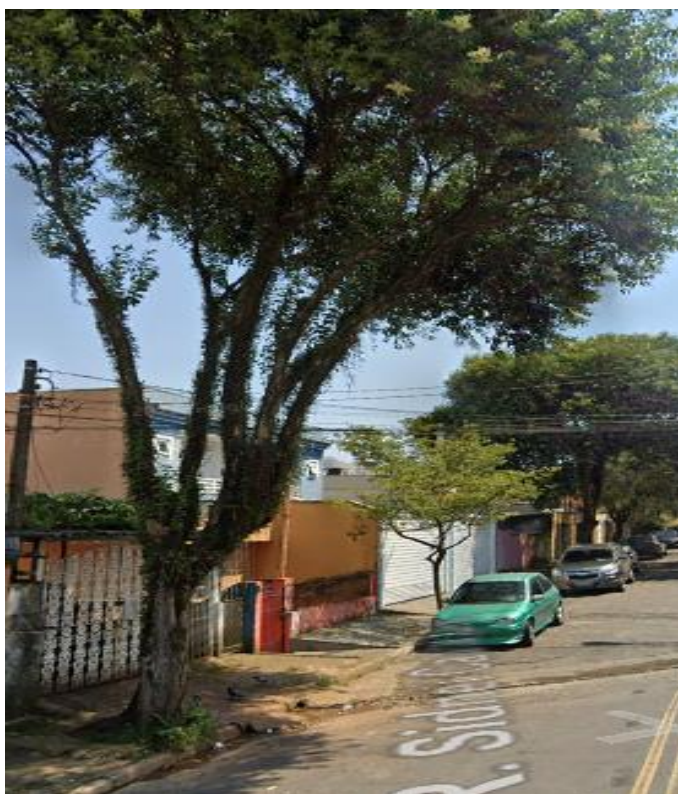
RELATÓRIO FOTOGRÁFICO

Em vistoria ao local informamos tratar-se de 01 árvore da espécie Alfeneiro do Japão (*Ligustrum Japonicum*), medindo 9,0 m X DAP 0,40 m, estado fitossanitário comprometido por agentes entomológicos, com as raízes danificando passeio público em grandes proporções, prejudicando acesso e passagem de pedestres. Portanto somos favoráveis à substituição dos espécimes.

(X) Grau Grave EM (X) Danificando passeio

Autorizado: substituição
