Vistoria técnica 30/08/2024

Documento: SB.081146/2024-81

Local do evento: Rua Doutor Cincinato Braga, 601 - **Bairro:** Planalto

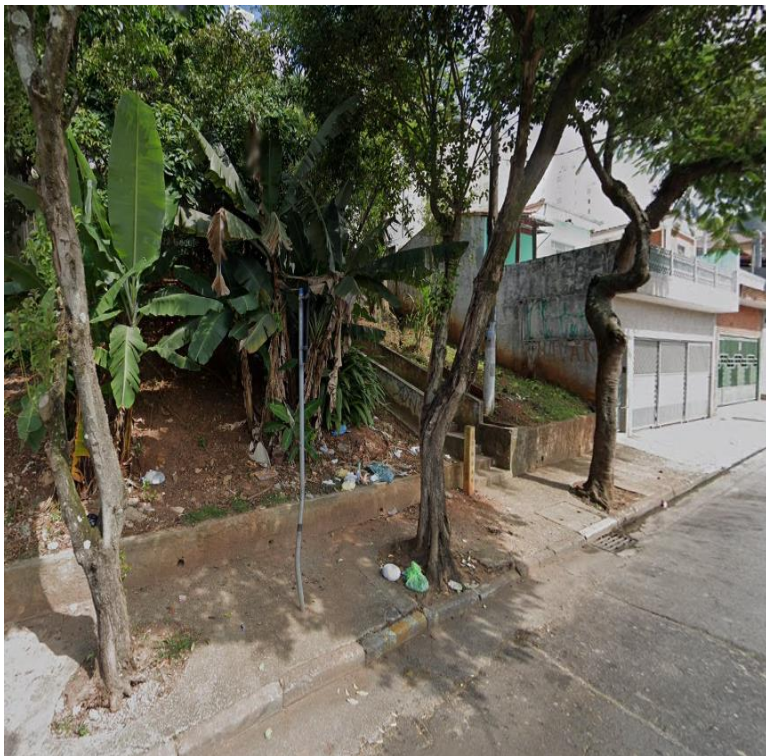
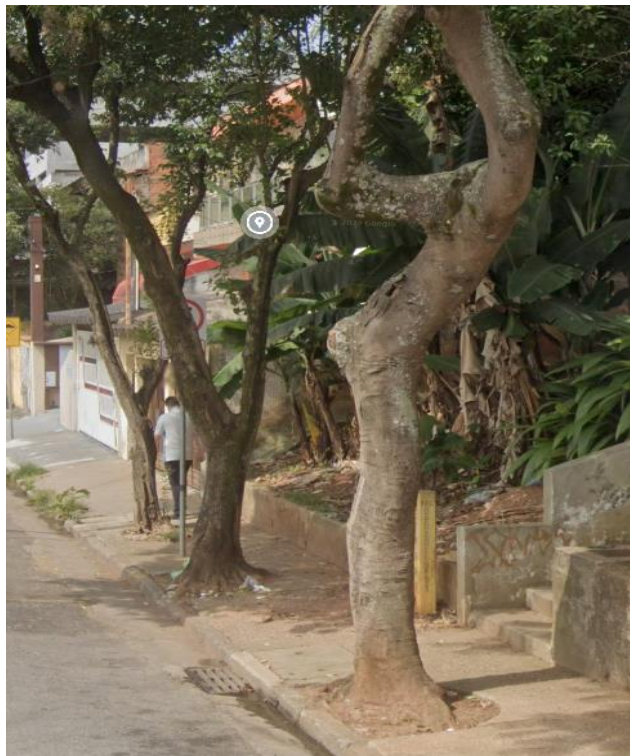
RELATÓRIO FOTOGRÁFICO

Em vistoria ao local informamos tratar-se de 03 árvores, sendo 02 da espécie Alfeneiro do Japão (*Ligustrum Japonicum*), medindo 8,0 m X DAP 0,40 m e 01 árvore da espécie Jacarandá (*Jacaranda mimosifolia*) medindo 7,0m X DAP 0,40m, todas com estado fitossanitário comprometido por agentes entomológicos, com as raízes danificando passeio público em grandes proporções, prejudicando acesso e passagem de pedestres. Portanto somos favoráveis á substituição dos espécimes.

(X) Grau Grave EM (X) Danificando passeio

Autorizado: substituição
