PREFEITURA DO MUNICÍPIO DE SÃO BERNARDO DO CAMPO
SECRETARIA DE SERVIÇO URBANOS
DEPARTAMENTO DE PARQUES E JARDINS – SU.302

Nº. Documento: SB.083361/2023-33

Local do evento: Av. Dom Pedro de Alcântara, 39 - Bairro Montanhão

Laudo Técnico:

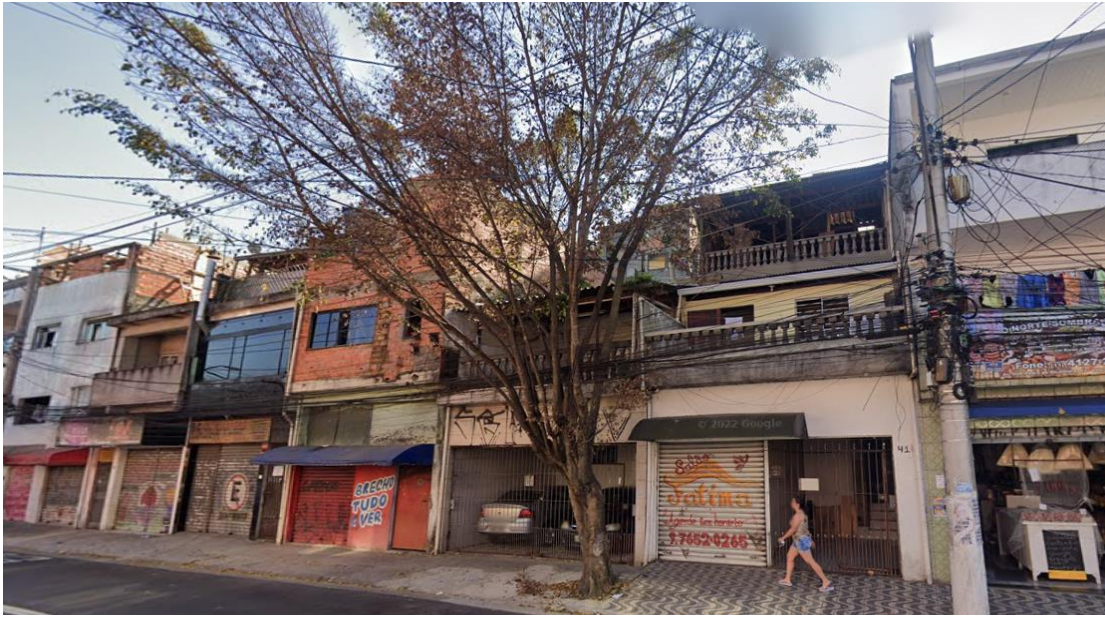
Av. Dom Pedro de Alcântara, 39 - Bairro Montanhão

Em nova vistoria ao local dia 06/09/2023 informamos tratar-se de 01 árvore da espécie Ficus (Ficus Benjamina), medindo 8,00 metros de altura DAP 0,45 metros, estado fitossanitário comprometido tronco com varias lesões aparente no tronco devido ação de agentes entomológicos (mosca branca), mais de 80% sem vida orgânica, informamos ainda que suas raízes estão danificando passeio público em grandes proporções, prejudicando acesso e circulação de pedestres.

Estado Fitossanitário:- (comprometido)

Grau Grave: Com grandes lesões Raízes danificando passeio em G.P.

Autorizamos a substituição
