PREFEITURA DO MUNICÍPIO DE SÃO BERNARDO DO CAMPO
SECRETARIA DE SERVIÇO URBANOS
DEPARTAMENTO DE PARQUES E JARDINS – SU.302

Nº. Documento: SB 85253/2021-52

Local do evento: Rua Dos Americanos, 75 e 75 lado oposto B. Baeta Neves

Laudo Técnico:

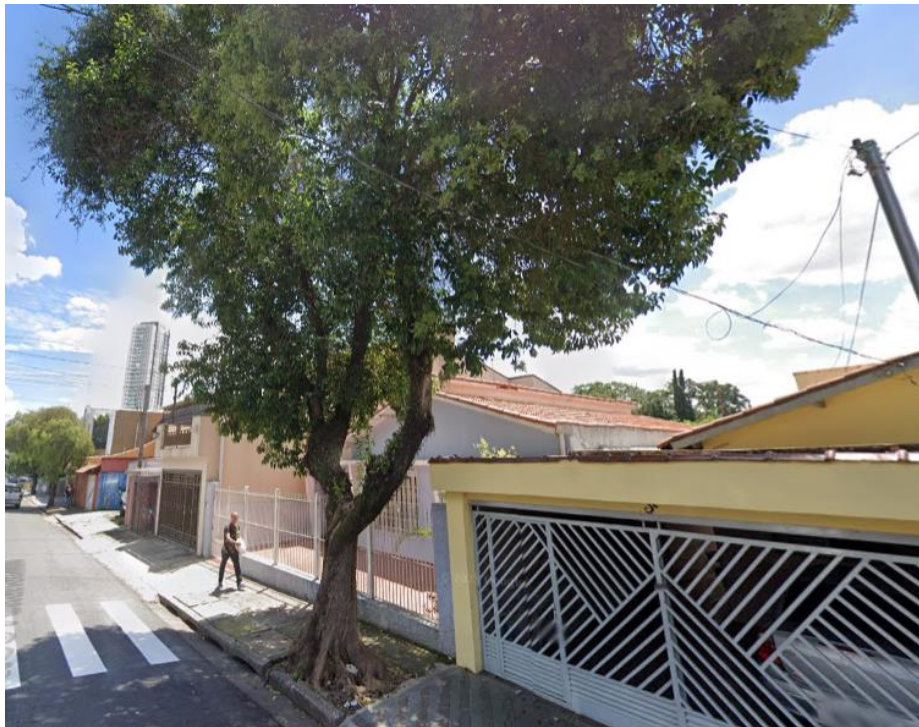
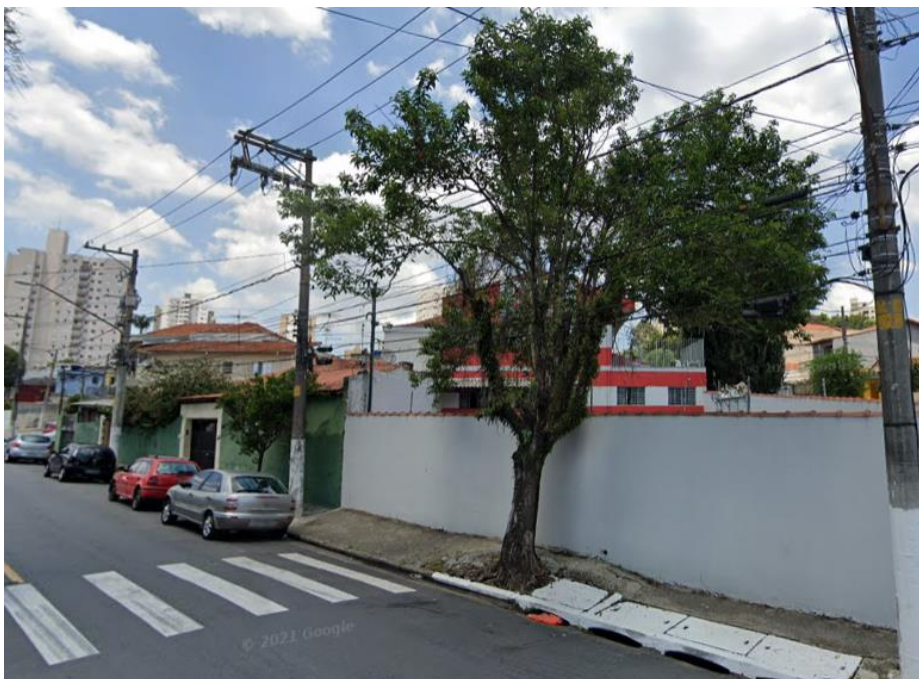
FOTOS 1 e 2: Rua dos Americanos, 75 e 75 lado oposto – Baeta Neves – Remoção – SB 85253/2021-52

Em vistoria ao local informamos tratar-se de 02 árvores da espécie Alfeneiro do japonês (Ligustrum lucidum), medindo 8,00m, X DAP 0,60m, estado fitossanitário regular, porém suas raízes estão danificando passeio em grandes proporções prejudicando acesso e circulação de pedestres..

(x) Grau Grave: () Com grandes lesões (x) Raízes danificando passeio em G.P.

Interferência Mobiliário Urbano: (x) Sim () Não- Bueiro

Autorizamos a remoção
