Vistoria técnica 04/09/2024

Documento: SB.086940/2024-31

Local do evento: Rua Quatorze de Julho, 21 - **Bairro** Rudge Ramos

Lauda Técnico:

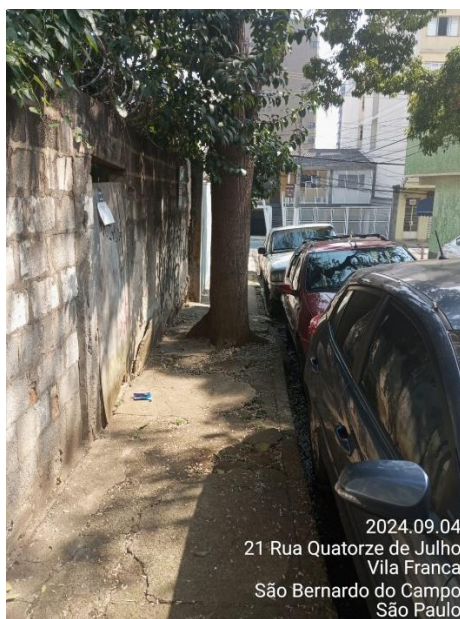
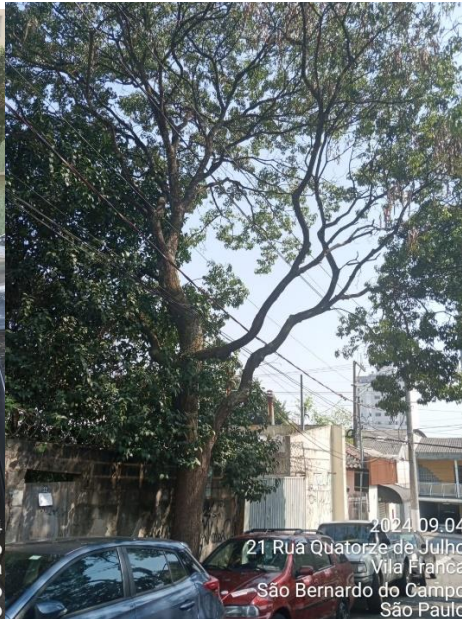
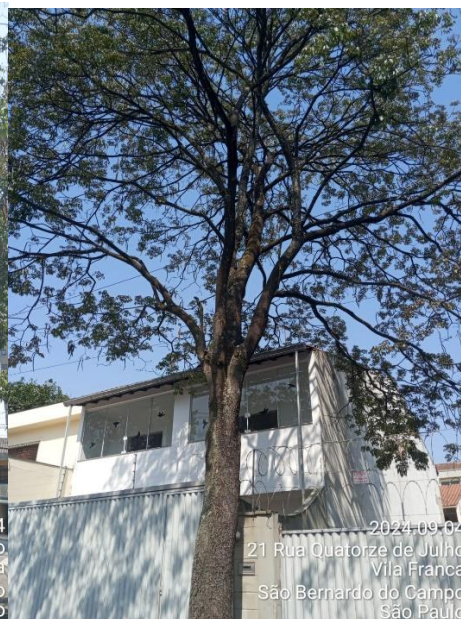
RELATÓRIO FOTOGRÁFICO

Em vistoria ao local informamos tratar-se de 03 árvores, sendo 01 da espécie Alfeneiro do Japão (Ligustrum Japonicum) e 2 da espécie Acácia-Branca (Moringa oleífera) medindo 10,0m X DAP 0,70m, com estado fitossanitário comprometido, raízes danificando passeio público em grandes proporções, invadindo o mobiliário urbano e galhos afetando a fiação elétrica. Portanto somos favoráveis à substituição dos espécimes.

(X) Grau Grave EM (X) Danificando passeio

Rede elétrica : (X) Sim () Não - Passeio ► () < que 1,60 m (X) > que 1,60 m

Interferência Mobiliário Urbano: (X) Sim () Não

Autorizado: Substituição
