PREFEITURA DO MUNICÍPIO DE SÃO BERNARDO DO CAMPO  
SECRETARIA DE SERVIÇO URBANOS  
DEPARTAMENTO DE PARQUES E JARDINS – SU.302

Nº. Documento: SB.087010/2022-14

Local do evento: Rua Nossa Senhora de Lourdes, 500 - B. Alves Dias

**Laudo Técnico:**

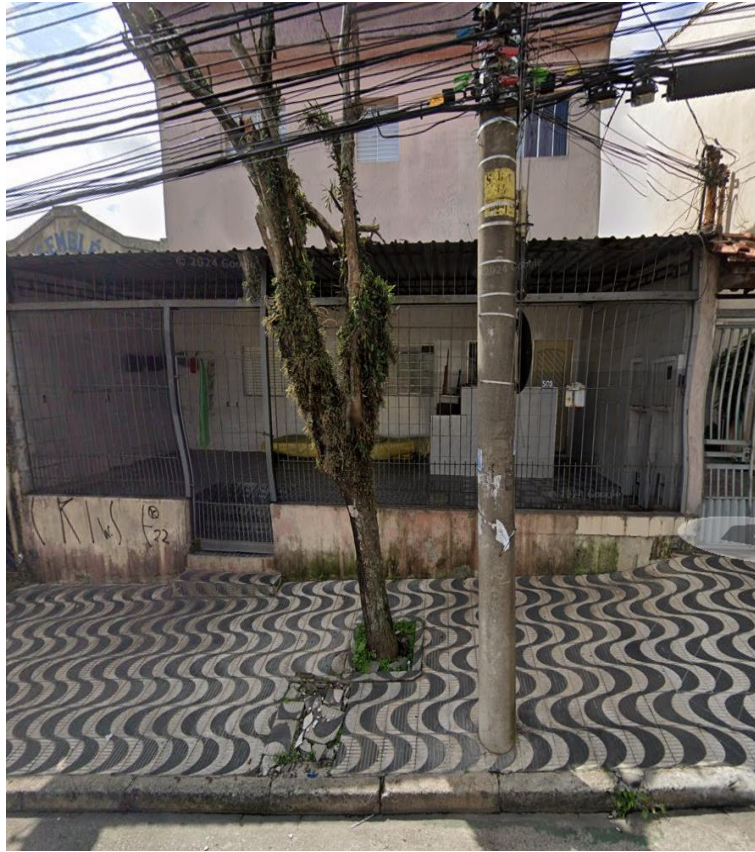
Em vistoria ao local informamos tratar-se de 01 árvore da espécie Alfeneiro do japão (*Ligustrum lucidum*) medindo 8,00 metros de altura DAP 0,45m, estado fitossanitário comprometido sem vida orgânica.

**Estado Fitossanitário:- (comprometido)**

Grau Grave EM       Percidas       Risco de queda       Entrada de garagem

Autorizamos a remoção
