Vistoria técnica 02/10/2024

Documento: SB.088395/2024-86

Local do evento: Rua Flávio Tambellini, 62 - **Bairro Taboão**

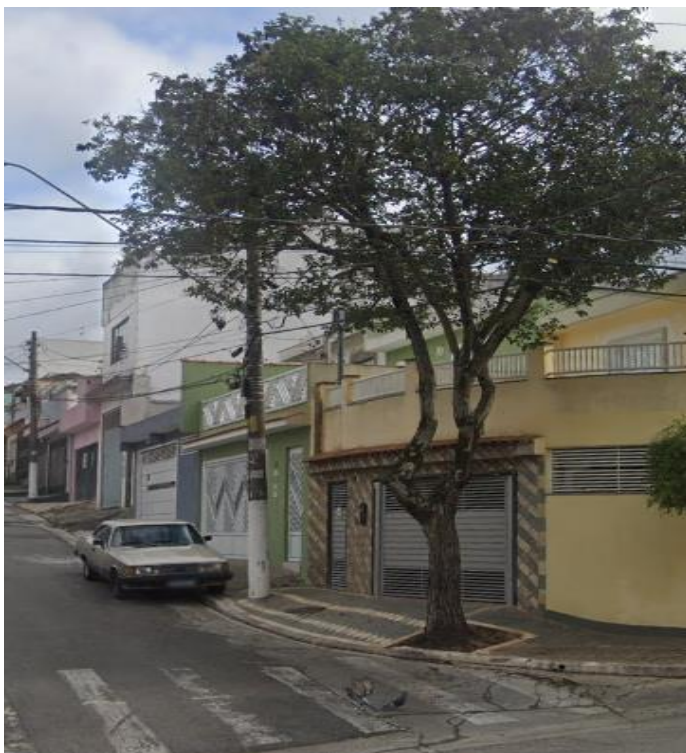
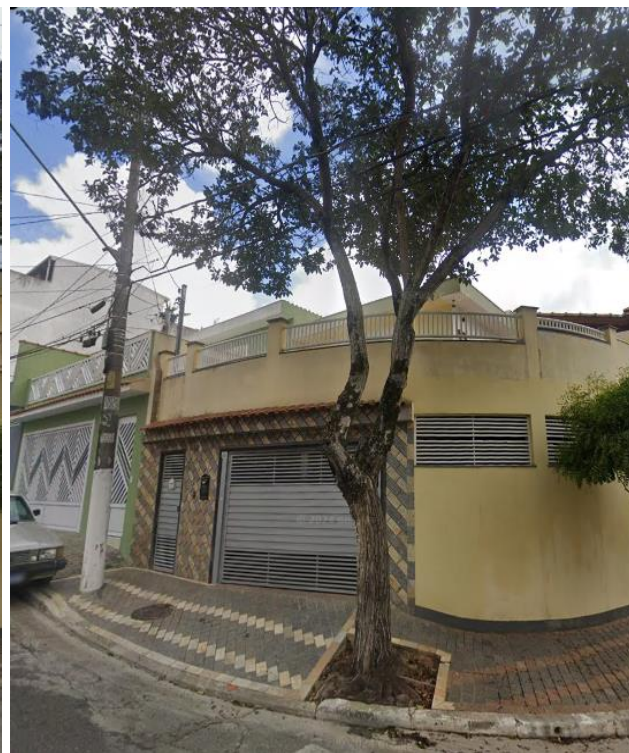
RELATÓRIO FOTOGRÁFICO

Em vistoria ao local informamos tratar-se de 01 árvore da espécie alfareiro do japão (*Ligustrum Japonicum*) medindo 8,0m X DAP 0,4m, estado fitossanitário comprometido por agentes entomológicos, com raízes expostas danificando passeio público em grandes proporções e interferindo na tubulação de esgoto da residência. Portanto somos favoráveis á remoção do espécime.

(X) Grau Grave EM (X) Danificando passeio

Rede elétrica : () Sim (X) Não - Passeio ► (X) < que 1,60 m () > que 1,60 m

Interferência Mobiliário Urbano: (X) Sim () Não

Autorizado: remoção
