Vistoria técnica 08/11/2024

Documento: SB.088573/2024-46

Local do evento: Rua Doutor Flaquer, 289 – **Bairro Centro**

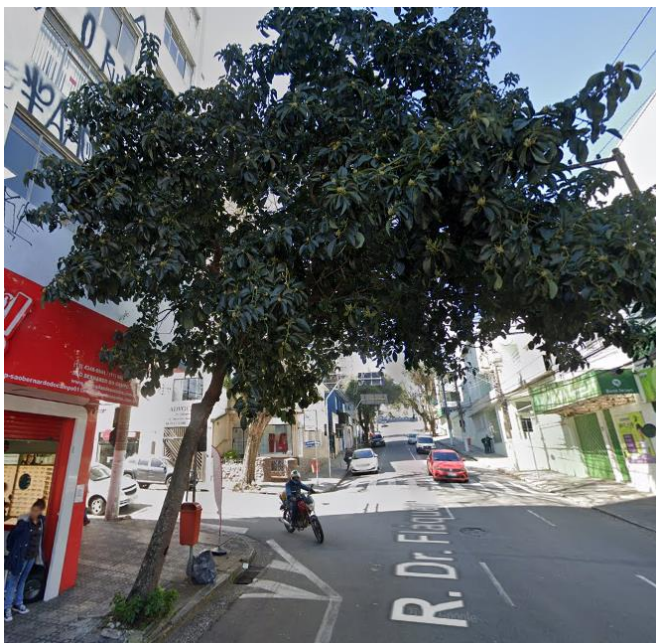
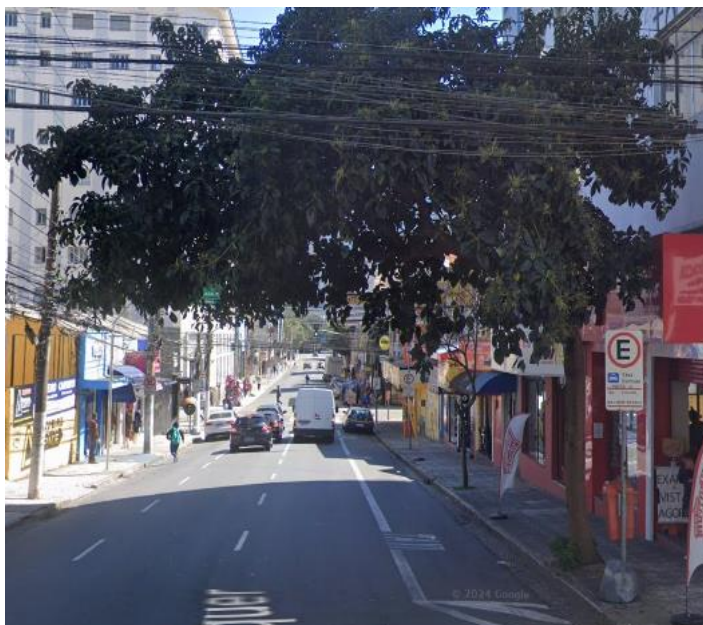
RELATÓRIO FOTOGRÁFICO

Em vistoria ao local informamos tratar-se de 01 árvore da espécie Ipê (Handroanthus) medindo aproximadamente 7,0m X DAP 0,4m, com estado fitossanitário comprometido por agentes entomológicos, raízes expostas danificando o passeio público gravemente e alto grau de inclinação para a via. Portanto somos favoráveis à substituição dos espécimes.

(X) Grau Grave EM (X) Danificando passeio

(X) Risco de queda

Autorizado: Substituição
