Vistoria técnica 03/09/2024

Documento: SB 089137/2024-94

Local do evento: Rua Hebert Moses, 176 - **Bairro** Jordanópolis

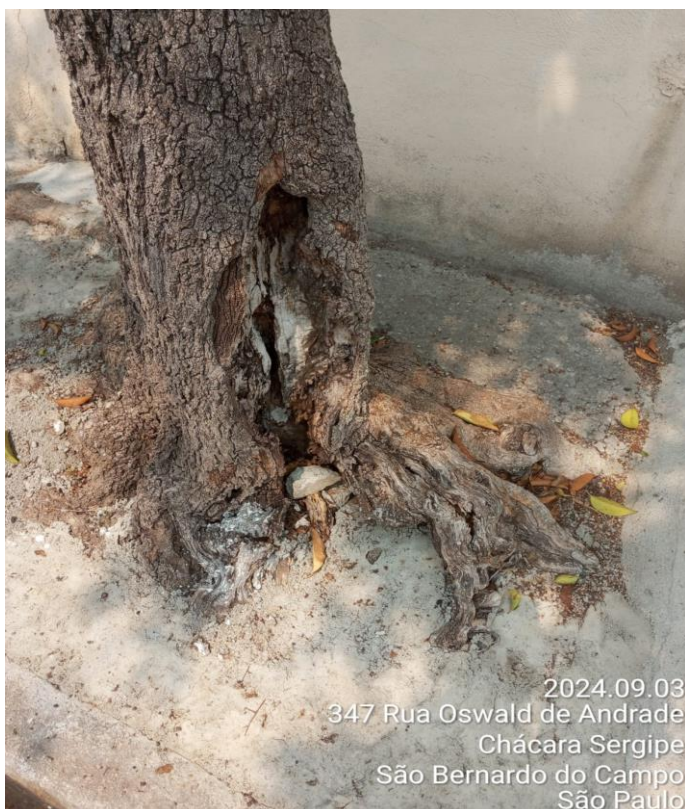
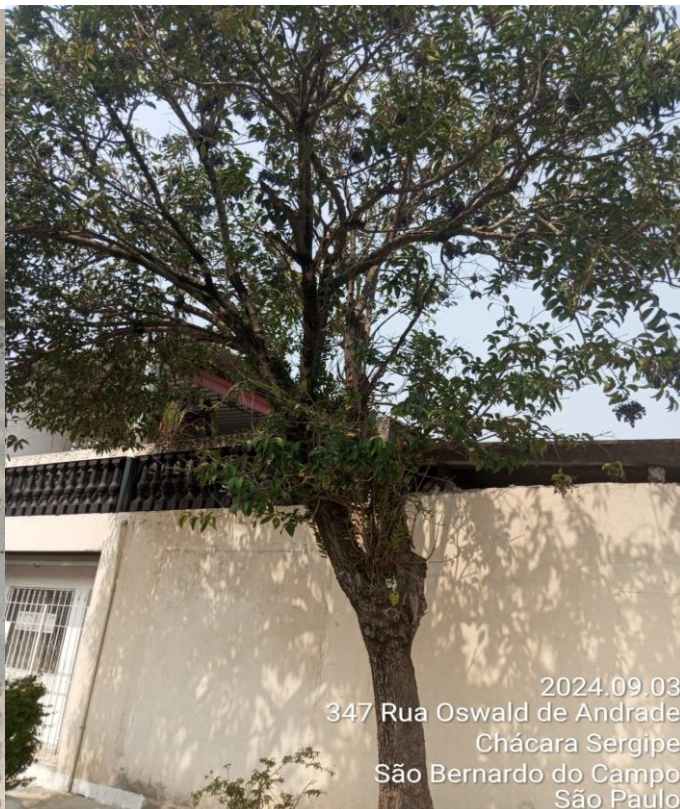
**RELATÓRIO FOTOGRÁFICO**

Em vistoria ao local informamos tratar-se de 01 árvore da espécie Alfeneiro-do-japão (Ligustrum Japonicum) medindo 6,0m X DAP 0,40m, estado fitossanitário comprometido por agentes entomológicos, com as raízes danificando o passeio em grandes proporções e alto grau de inclinação. Portanto somos favoráveis á remoção do espécime.

( X ) Grau Grave EM ( X ) Risco de queda

Rede elétrica : ( ) Sim ( X ) Não - Passeio ► ( X ) < que 1,60 m ( ) > que 1,60 m

Autorizado: Substituição
