Data da Vistoria:- 22/09/2021

Documento:- SB.093303/2021-88

Local do evento:- Rua Raposo Tavares, 289 -299 (lado oposto) Bairro Rudge Ramos

#### Laudo Técnico:

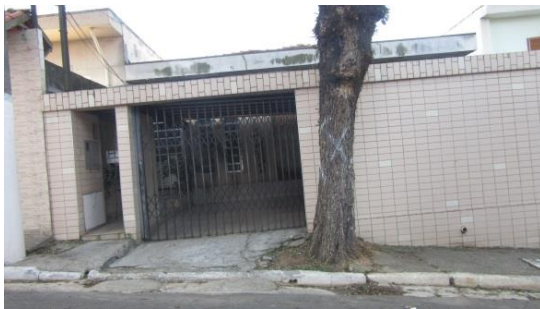
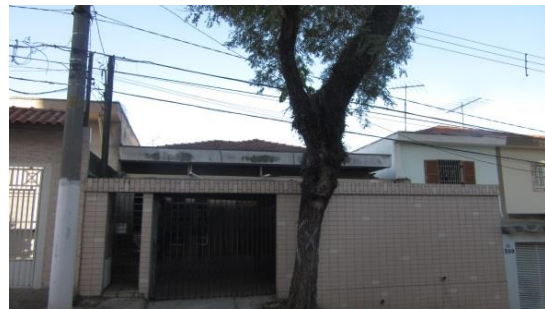
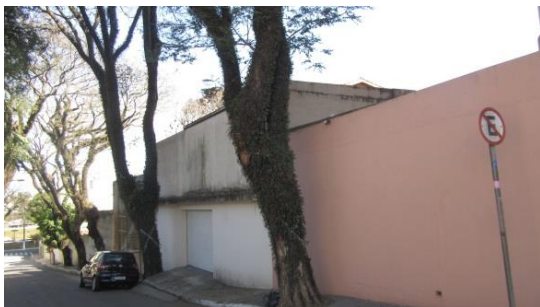
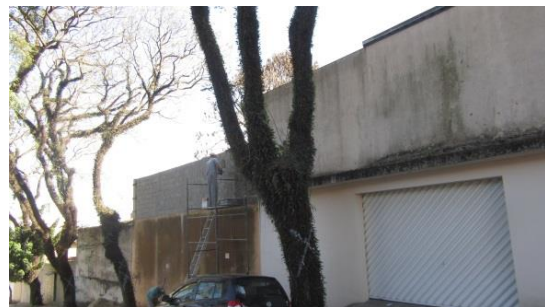
#### Relatório Fotográfico

Em vistoria ao local informamos tratar-se de 03 ( Três) árvores da espécie tipuana ( **Tipuana Tipu** ), medindo 8,50 m de alt. X DAP 0,60 m, estado fitossanitário comprometido, porém as mesmas estão com raízes danificando o passeio público e alto grau de inclinação e oferecendo risco de queda. Portanto somos favoráveis à remoção dos espécimes, tendo em vista que o passeio público não tem largura técnica para replantio.

Estado Fitossanitário:- (comprometido)

( x ) Grau Grave EM ( ) Frente garage

Rede elétrica:- ( X ) Sim ( ) Não <<>>Passeio ► ( ) < 1,60 m. ( X ) > 1,60 m.

Autorizo: Remoção
