MUNICÍPIO DE SÃO BERNARDO DO CAMPO

Departamento de Parques e Jardins – SU-3

Vistoria técnica 11/07/2025

Local do evento: Rua Antonio Miolaro, 254– Bairro Santa Terezinha

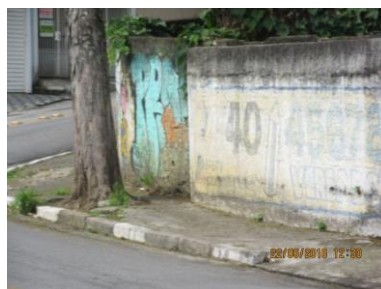
RELATÓRIO FOTOGRÁFICO

Em vistoria ao local informamos tratar-se de 01 árvore da espécie *Sibipiruna* (*Caesalpinia pluviosa*) medindo 100m X DAP 0,50cm. estado fitossanitário regular, porém com raízes danificando o passeio público. Portanto somos favoráveis a substituição dos espécimes.

() Grau Grave (x) Danificando passeio () Risco de queda () podre e oca

Autorizado: substituição
