Vistoria técnica 26/08/2024

Documento: SB.094768/2024-96

Local do evento: Rua Padre Igino Francisco Teixeira, 177 - **Bairro:** Assunção

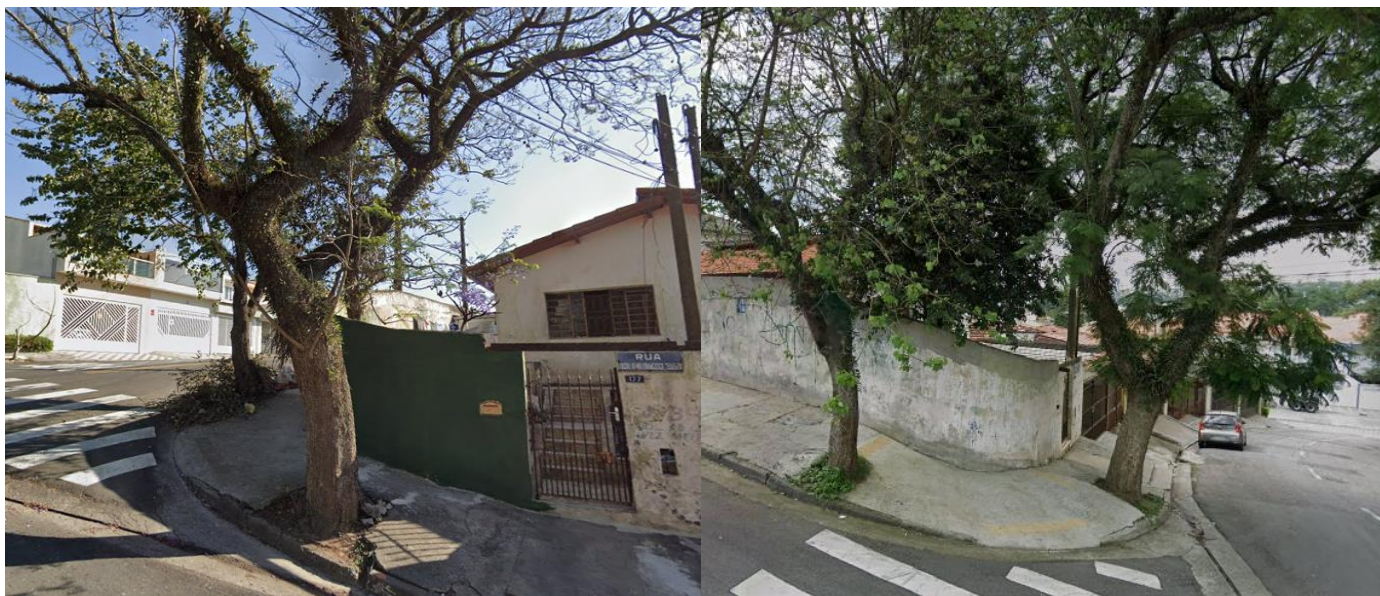
**RELATÓRIO FOTOGRÁFICO**

Em vistoria ao local informamos tratar-se de 02 árvores, sendo uma da espécie Pata-de-vaca (Bauhinia farficata) e uma sibipiruna (Caesalpinia pluviosa), ambas medindo aprox 7,0m X DAP 0,40m, estado fitossanitário comprometido por agentes entomologicos, com as raízes danificando passeio público em grandes proporções, prejudicando acesso de pedestres. Portanto somos favoráveis á remoção dos espécimes.

( X ) Grau Grave EM ( X ) Risco de queda

Rede elétrica : ( ) Sim ( X ) Não - Passeio ► ( X ) < que 1,60 m ( ) > que 1,60 m

Autorizado: remoção
