MUNICÍPIO DE SÃO BERNARDO DO CAMPO

Departamento de Parques e Jardins – SU-3

Vistoria técnica 23/04/25

Local do evento: Rua Liberdade, 236

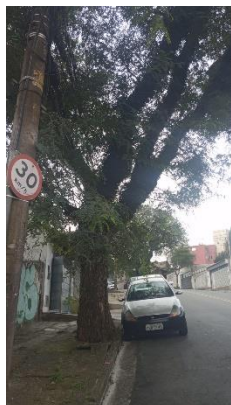
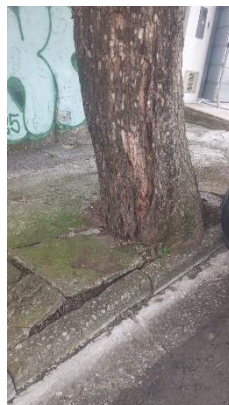
RELATÓRIO FOTOGRÁFICO

Em vistoria ao local informamos tratar-se de 02 árvores: 01 da espécie Tipuana (Tipuana tipu), medindo 10,00m de It. DAP 0,90m e 01 da espécie Alfeneiro do Japão (Ligustrum lucidum), ambas com estado fitossanitário comprometido, com lesões no tronco e raízes expostas danificando o passeio público em grandes proporções. 01 na Rua Liberdade e 01 na Rua Dr. Baeta Neves. Portanto somos favoráveis à remoção dos espécimes.

(x) Grau Grave EM () Danificando passeio () Risco de queda

Autorizado: Substituição
