Vistoria técnica 06/12/2024

Documento: SB.099407/2024-48

Local do evento: Rua Aljubarrota, 793 – **Bairro** Rio Grande

Laudo Técnico:

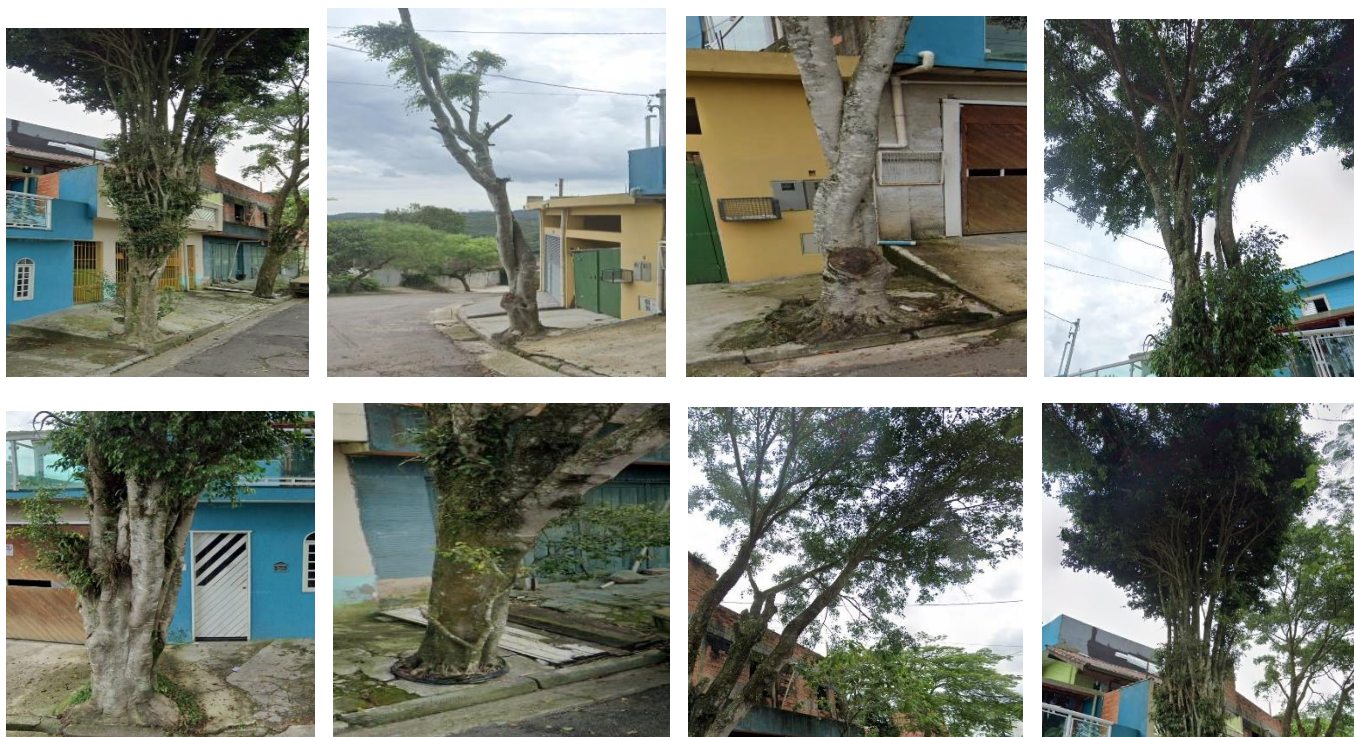
RELATÓRIO FOTOGRÁFICO

Em vistoria ao local informamos tratar-se de 04 árvores da espécie Figueira (Ficus Benjamina) medindo 10,0m X DAP 0,6m, estado fitossanitário regular, porém com raízes expostas danificando o passeio gravemente. Portanto somos favoráveis à remoção dos espécimes.

(X) Grau Grave EM (X) Danificando passeio

Rede elétrica : (X) Sim () Não - Passeio ► (X) < que 1,60 m () > que 1,60 m

Autorizado: Remoção
