Vistoria técnica 03/09/2024

Documento: SB.099507/2024-65

Local do evento: Avenida Senador Ricardo Batista, 526 - **Bairro Assunção**

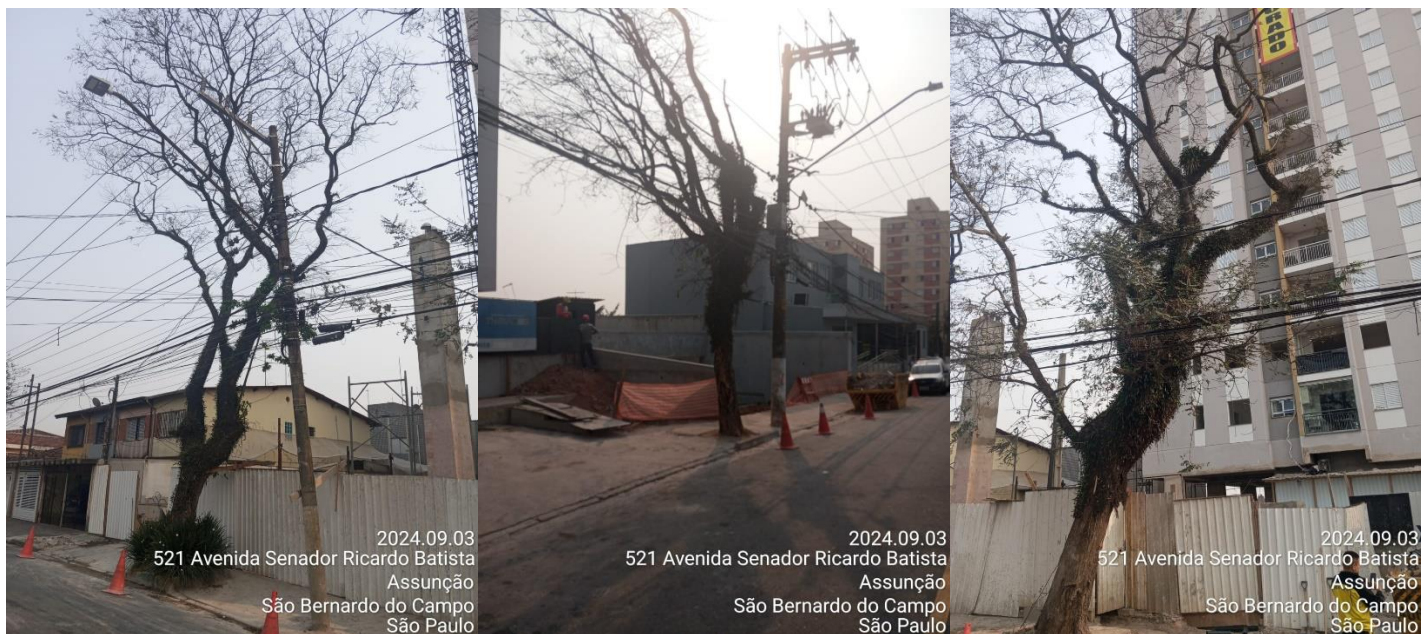
**RELATÓRIO FOTOGRÁFICO**

Em vistoria ao local informamos tratar-se de 03 árvores da espécie tipuana (Tipuana Tipu), medindo 10,0m X DAP 0,45m, estado fitossanitário comprometido por agentes entomológicos, com as raízes danificando passeio público em grandes proporções, e interferindo na futura entrada e saída de veículos no empreendimento.

( X ) Grau Grave EM ( X ) Danificando passeio

Rede elétrica : ( X ) Sim ( ) Não - Passeio ► ( X ) < que 1,60 m ( ) > que 1,60 m

Portanto somos pela remoção das referidas árvores.

Autorizado: remoção
