Vistoria técnica 03/09/2024

Documento: SB.099507/2024-65

Local do evento: Avenida Senador Ricardo Batista, 526 - **Bairro Assunção**

**Laudo Técnico:**

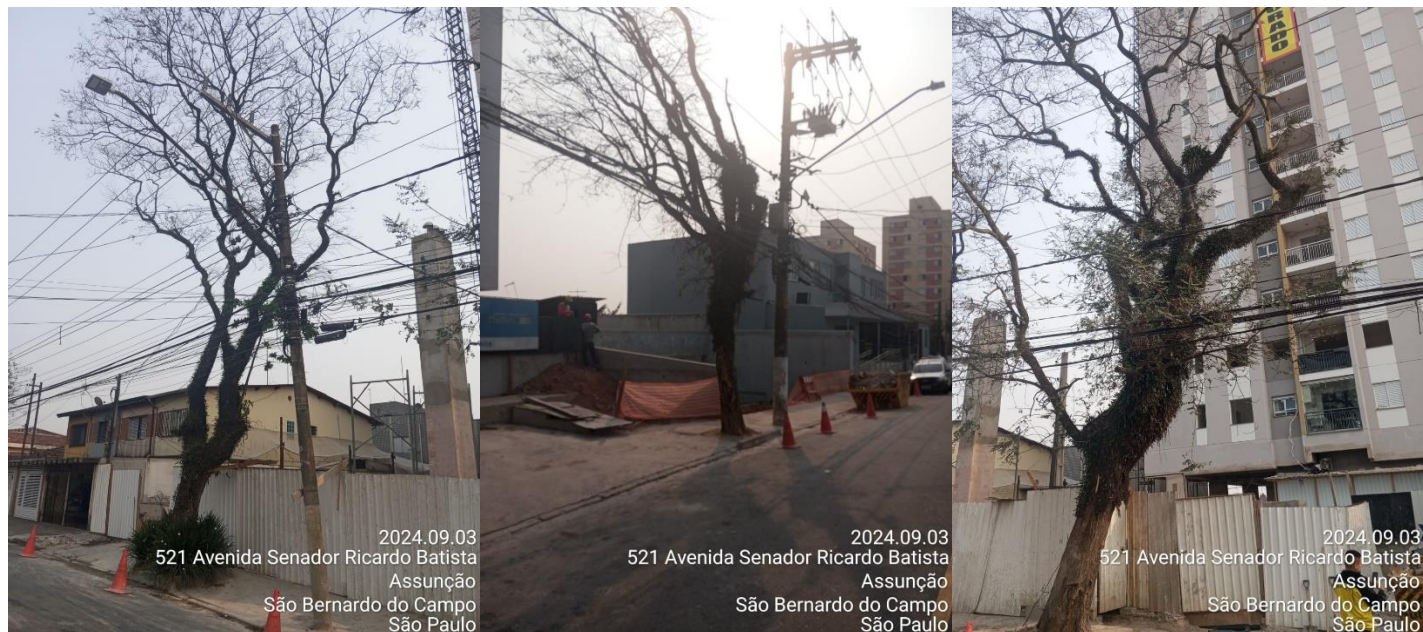
**RELATÓRIO FOTOGRÁFICO**

Em vistoria ao local informamos tratar-se de 03 árvores da espécie tipuana (Tipuana Tipu), medindo 10,0m X DAP 0,45m, estado fitossanitário comprometido por agentes entomológicos, localizadas no alinhamento onde haverá entrada e saída de veículos no futuro prédio residencial.

( X ) Grau Grave EM      ( X ) Danificando passeio

Rede elétrica : ( X ) Sim    ( ) Não -    Passeio ► ( X ) < que 1,60 m    ( ) > que 1,60 m

Portanto, somos pelo **DEERIMENTO** da remoção das referidas árvores.

Autorizado: remoção
