Vistoria técnica 09/09/2024

Documento: SB.099755/2024-37

Local do evento: Rua Gasparini, 130 - **Bairro Rudge Ramos**

Laudo Técnico:

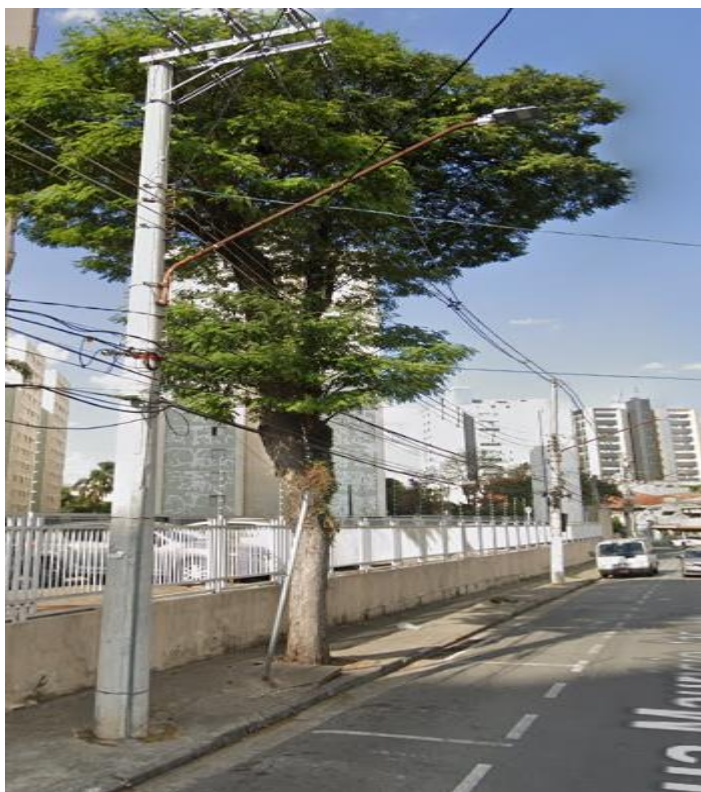
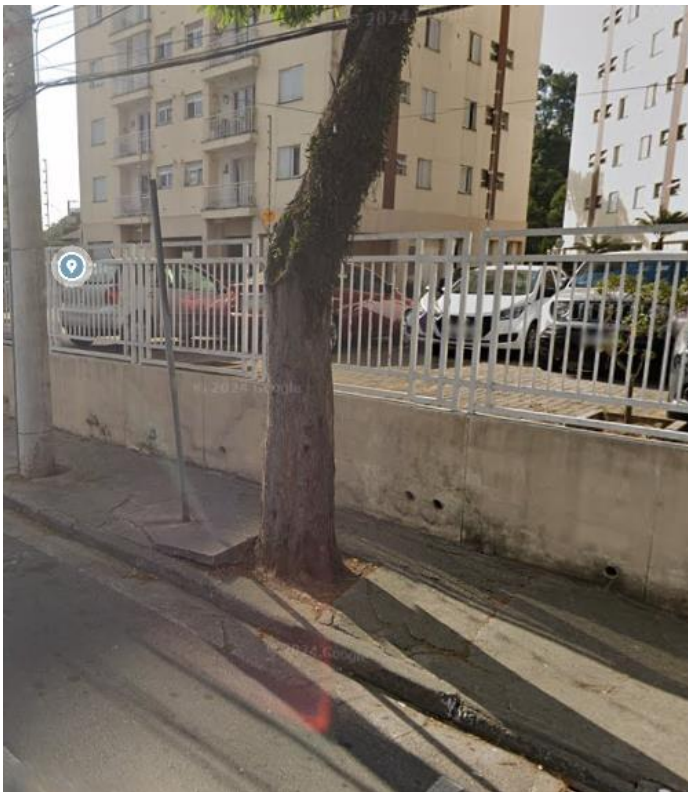
RELATÓRIO FOTOGRÁFICO

Em vistoria ao local informamos tratar-se de 01 árvore da espécie *Sibipiruna* (*Caesalpinia pluviosa*) medindo 8,0m X DAP 0,40m, estado fitossanitário comprometido por agentes entomológicos, com raízes danificando passeio público em grandes proporções e galhos altos interferindo na rede elétrica. Portanto somos favoráveis à substituição dos espécimes.

(X) Grau Grave EM (X) Danificando passeio

Rede elétrica : (X) Sim () Não - Passeio ► () < que 1,60 m (X) > que 1,60 m

Autorizado: substituição
