Vistoria técnica 08/10/2024

Documento: SB.102276/2024-64

Local do evento: Avenida Humberto Alencar Castelo Branco, 1293 - **Bairro** Assunção

**Laudo Técnico:**

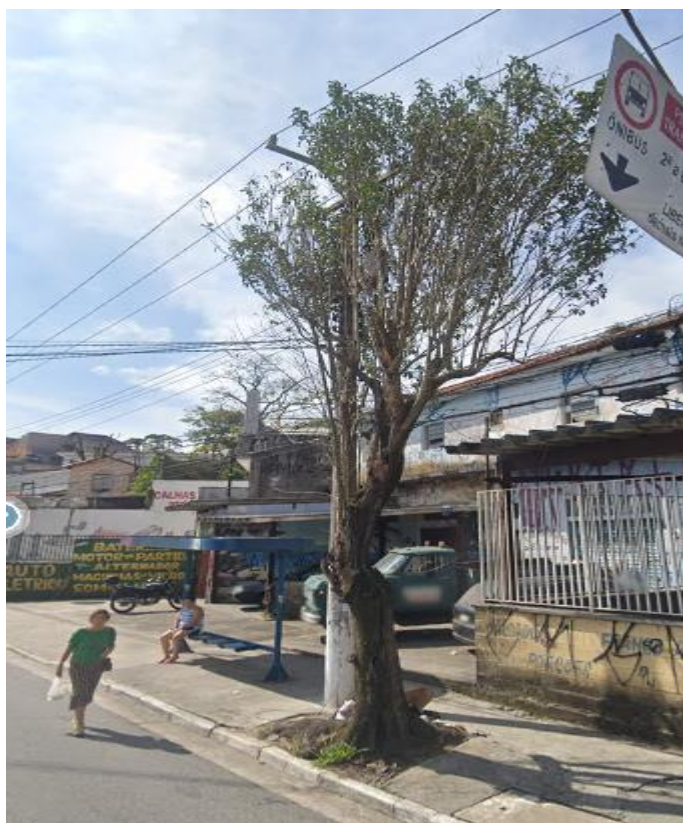
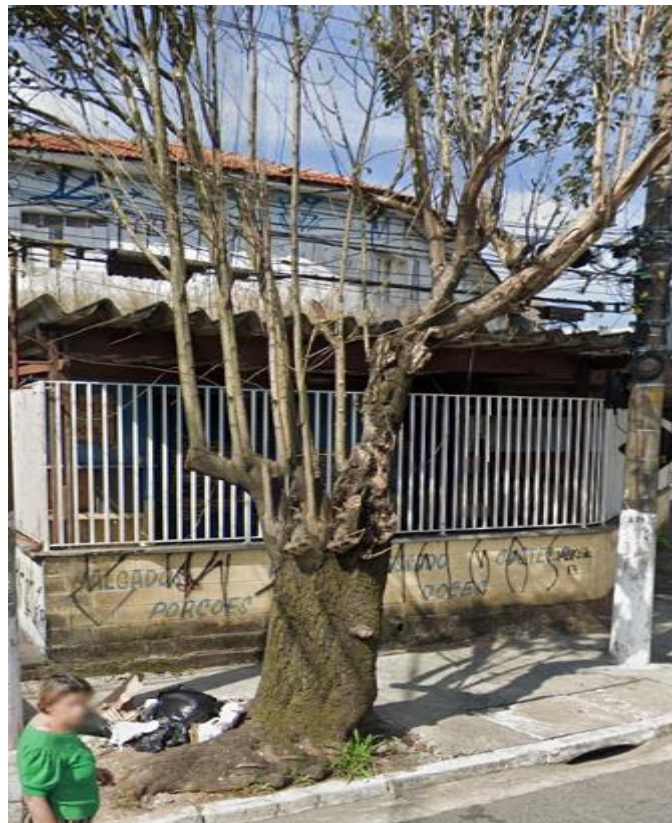
**RELATÓRIO FOTOGRÁFICO**

Em vistoria ao local informamos tratar-se de 01 árvore da espécie Alfeneiro do japão (*Ligustrum Lucidum*) medindo 7,0m X DAP 0,4m, estado fitossanitário comprometido por agentes entomológicos, com raízes expostas danificando o passeio em grandes proporções, interferindo em um bueiro e com galhos interferindo na fiação elétrica. Portanto somos favoráveis á remoção do espécime.

( X ) Grau Grave EM ( X ) Danificando passeio

Rede elétrica : ( X ) Sim ( ) Não - Passeio ► ( X ) < que 1,60 m ( ) > que 1,60 m

Autorizado: Remoção
