Vistoria técnica 09/09/2024

Documento: SB.103371/2024-92

Local do evento: Rua Atlântica, 393 - **Bairro Jardim do Mar**

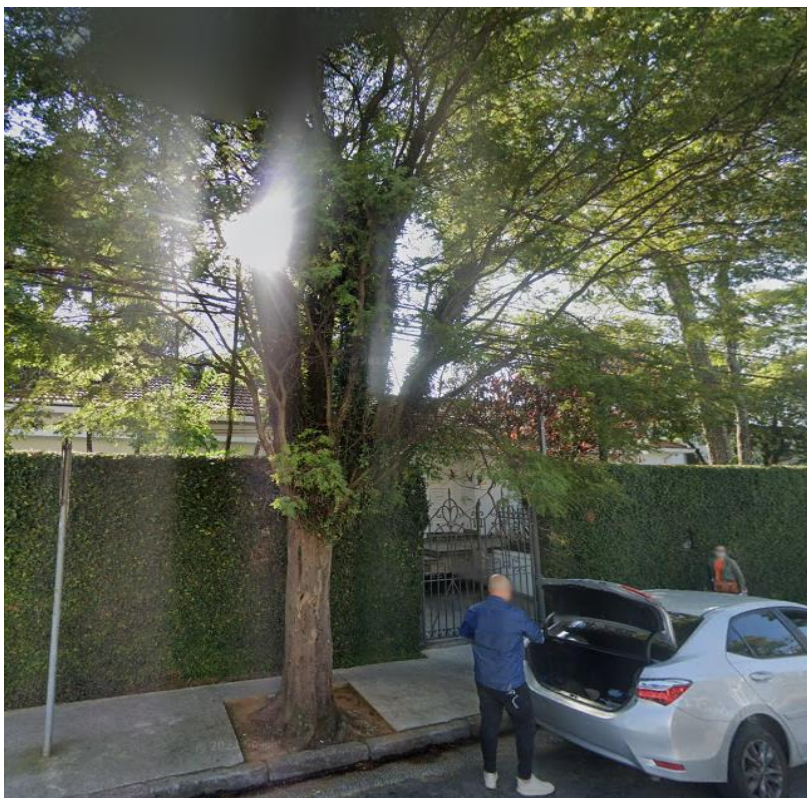
RELATÓRIO FOTOGRÁFICO

Em vistoria ao local informamos tratar-se de 02 árvores da espécie *Sibipiruna* (*Caesalpinia pluviosa*) medindo 8,0m X DAP 0,40m, estado fitossanitário comprometido por agentes entomológicos, com raízes danificando passeio público em grandes proporções e galhos altos interferindo na rede elétrica. Portanto somos favoráveis à substituição dos espécimes.

(X) Grau Grave EM (X) Danificando passeio

Rede elétrica : (X) Sim () Não - Passeio ► () < que 1,60 m (X) > que 1,60 m

Autorizado: substituição
