Vistoria técnica 15/10/2024

Documento: SB.109400/2024-02

Local do evento: Rua Maria Scopel Takeshita, 301 - **Bairro Centro**

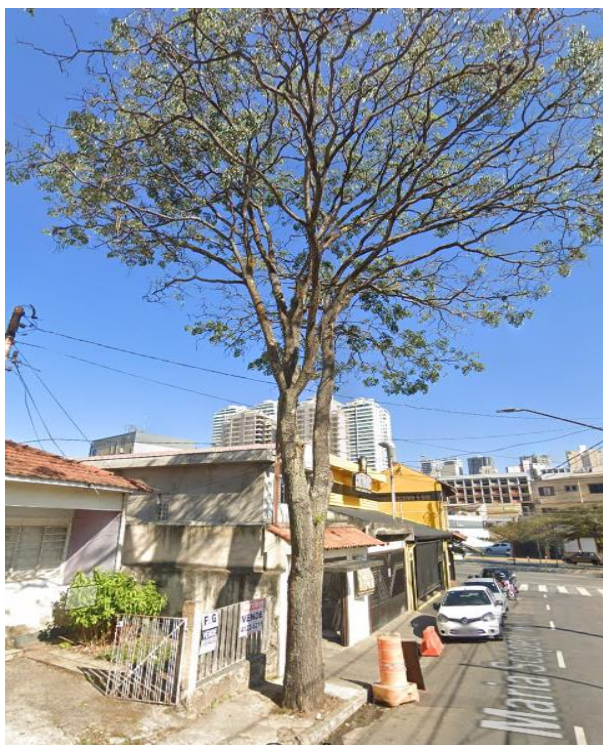
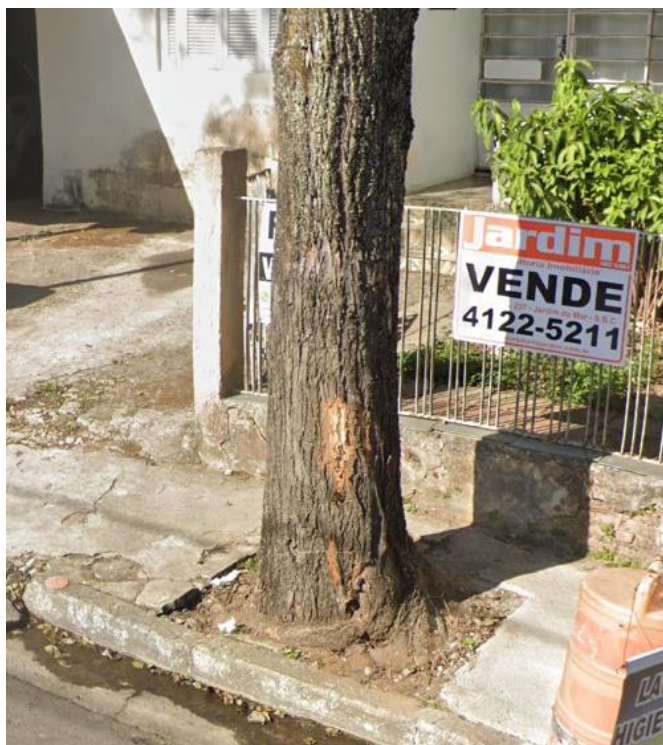
**RELATÓRIO FOTOGRÁFICO**

Em vistoria ao local informamos tratar-se de 01 árvore da espécie Ipê-Rosa (Handroanthus heptaphyllus), medindo aproximadamente 9,0m X DAP 0,7m, estado fitossanitário comprometido por agentes entomológicos, com raízes danificando passeio público gravemente e afetando o muro da residência. Portanto somos favoráveis á remoção do espécime.

( X ) Grau Grave EM ( X ) Danificando passeio

Autorizado: Remoção
