Data da Vistoria: 09/11/2021

Documento:- SB.114584/2021-99

Local do evento:- Rua Borges de Medeiros,57 - Bairro - Jordanopolis

Laudo Técnico:

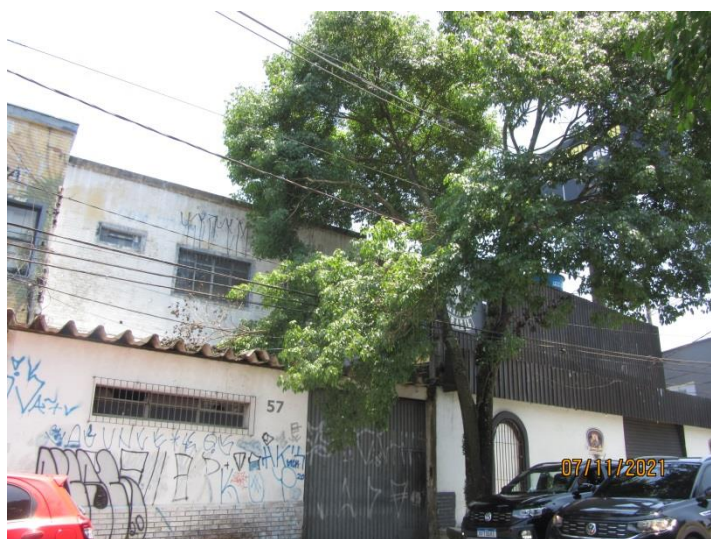
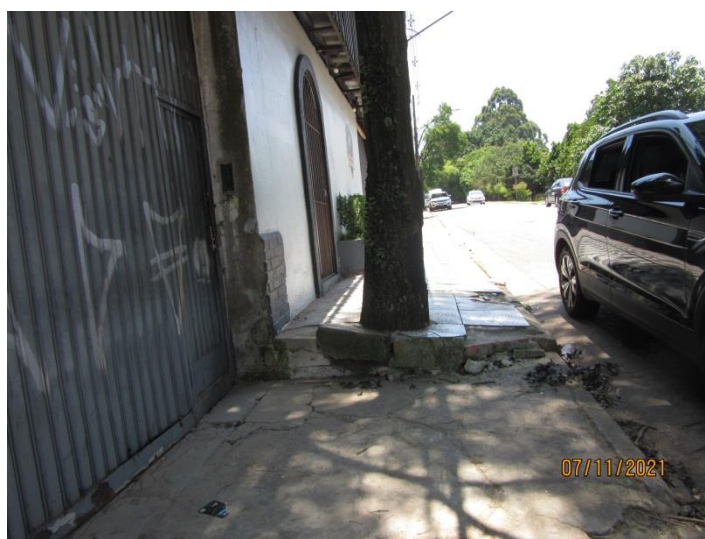
Relatório Fotográfico

Em vistoria ao local informamos tratar-se de uma (01) árvore da espécie ipê rosa (*Handranthus hepithayllus*) medindo 9,00m, X CAP 1,00 m, com raízes danificando o passeio, muro do imóvel e paredes em grande proporção e interferindo na acessibilidade dos usuários. Portanto somos favoráveis a substituição do espécime, tendo em vista que devido seu porte avantajado tornou se incompatível para o local.

Obs:-A ENEL já podou a árvore em questão

Estado Fitossanitário:- (regular)

(x) Grau Grave EM () Entrada de garagem

Lado Fiação: (X) Sim () Não - passeio ► () < que 1,60 m (x) que 1,60 m

Autorizo:- substituição
